CONSERVATION DE LA MOULE PERLIÈRE D'EAU DOUCE
DU MASSIF ARMORICAIN

LIFE 09 NAT/FR/000583

Bilan technique 2014 en Basse-Normandie

ANNEXES

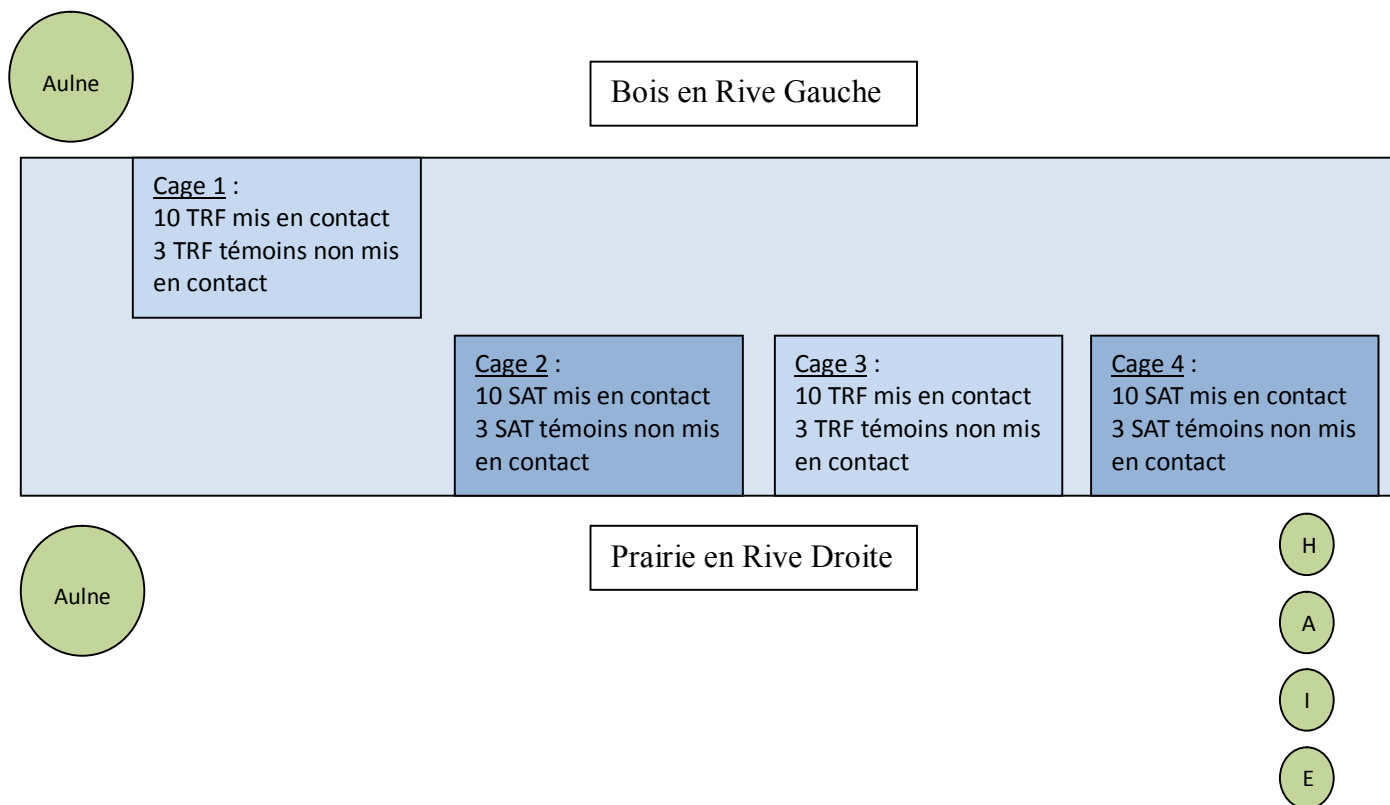
Quatre cages ont été installées dans la rivière de la façon suivante :

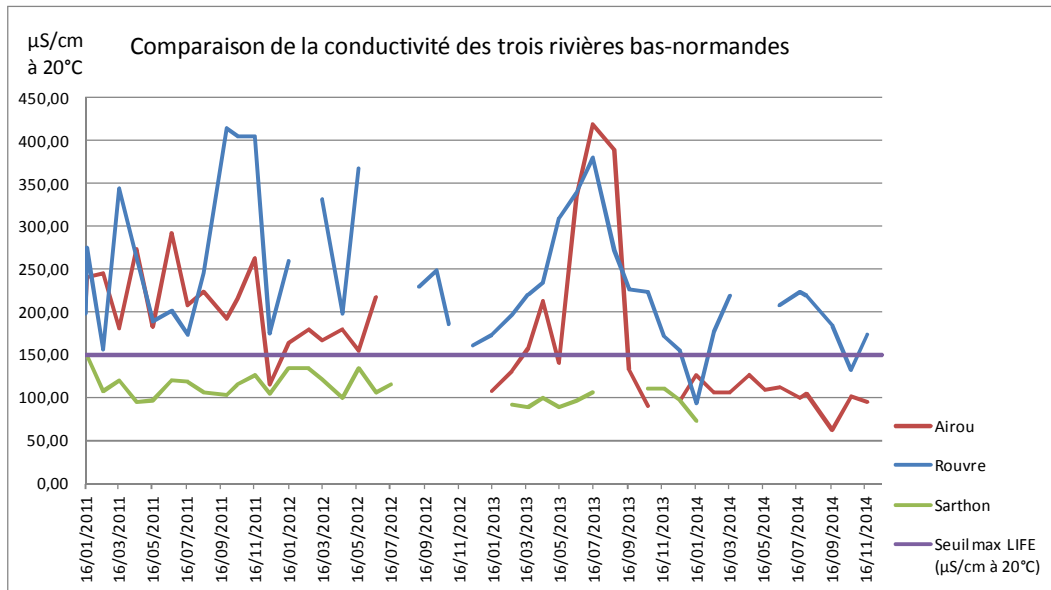
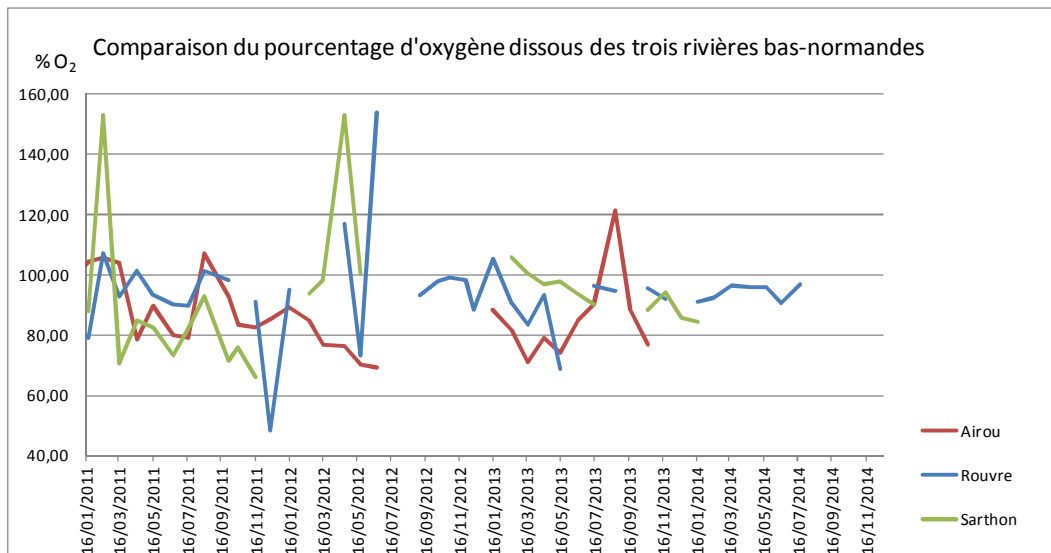
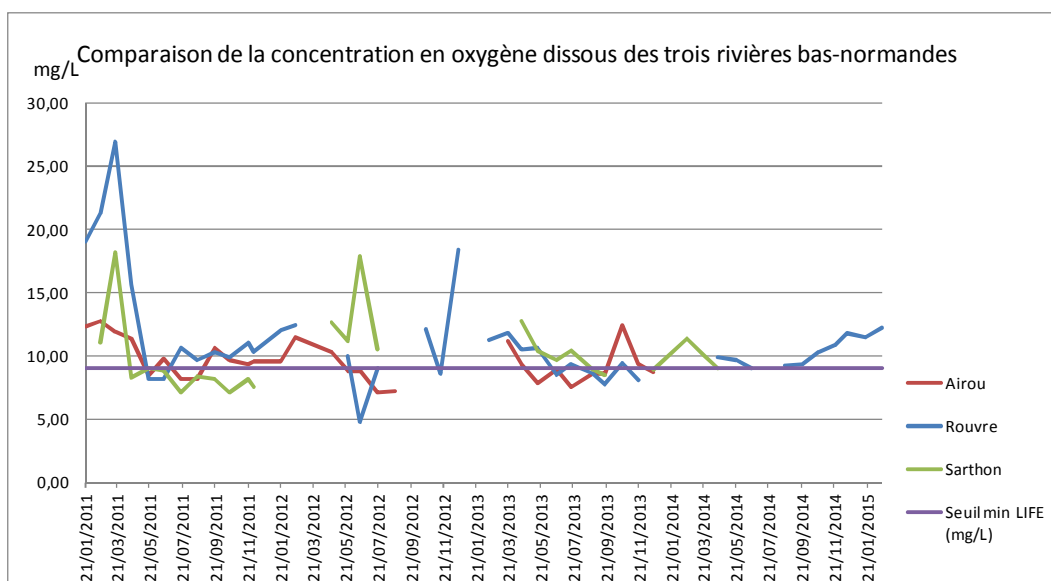
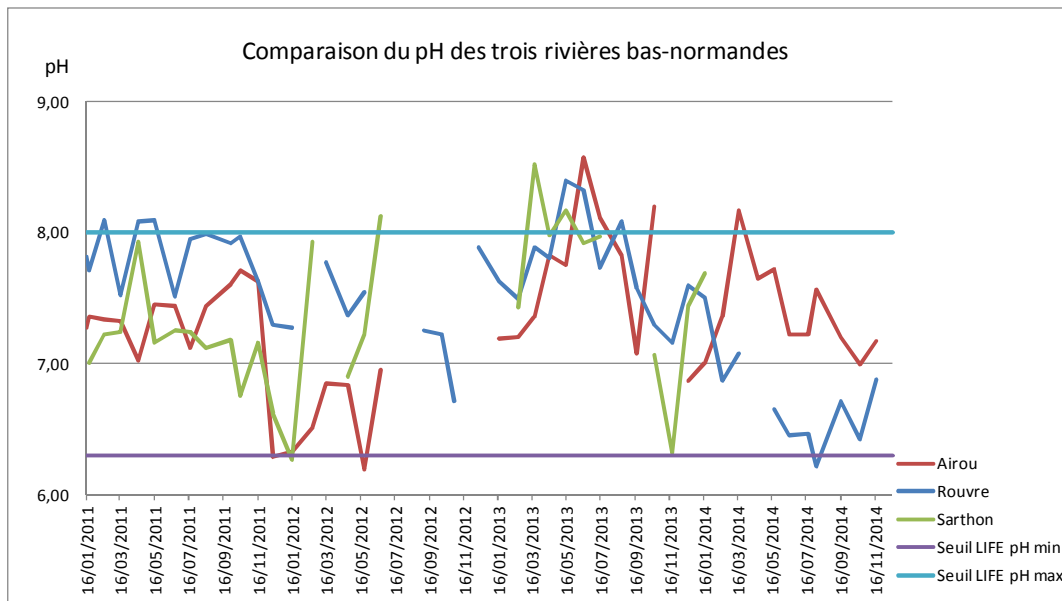
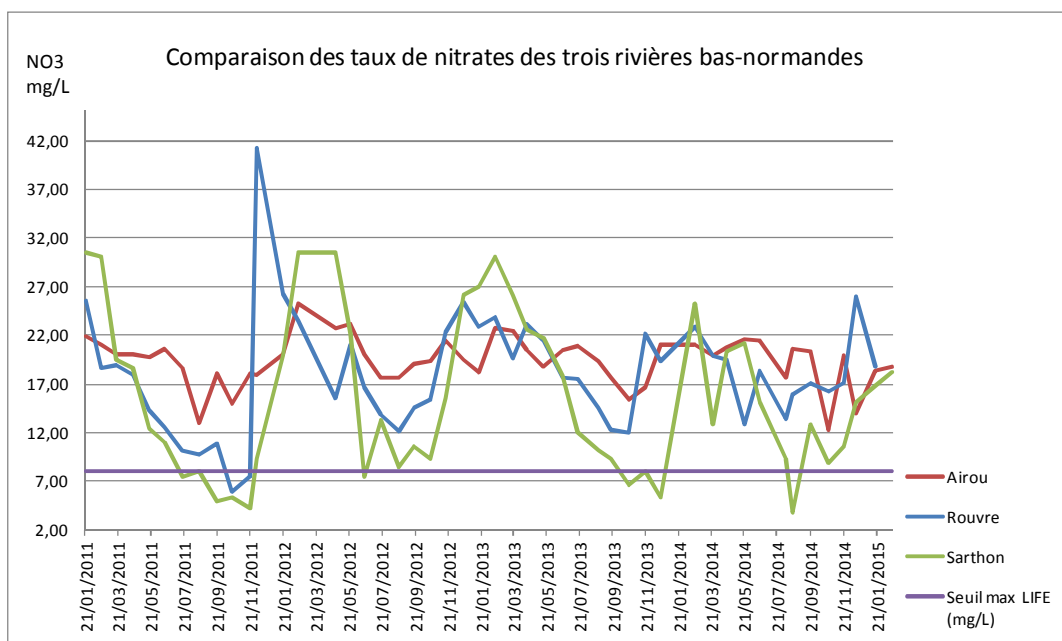
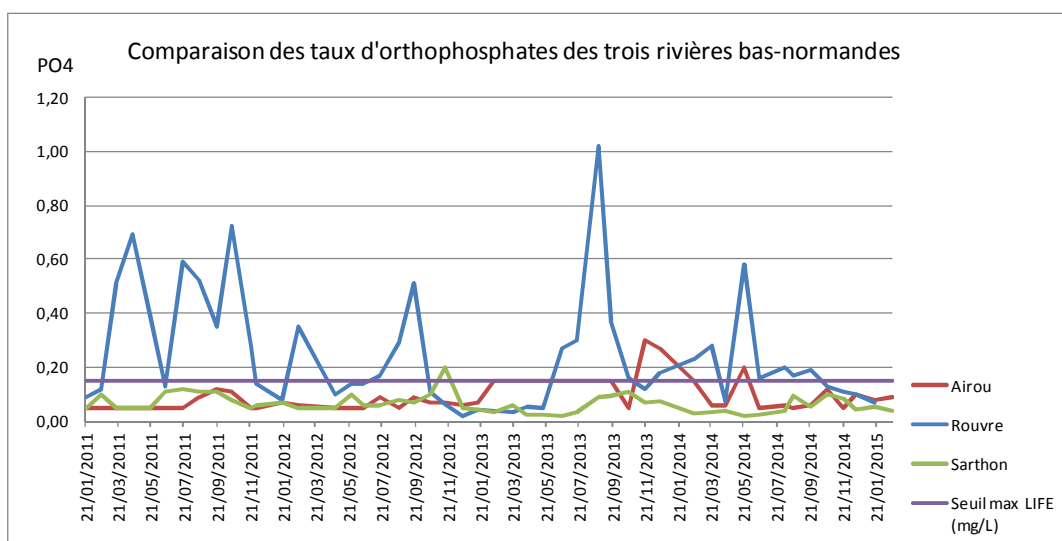
Graphiques de comparaison des données physico-chimiques (action C3.2) sur l'Airou, la Rouvre et le Sarthon

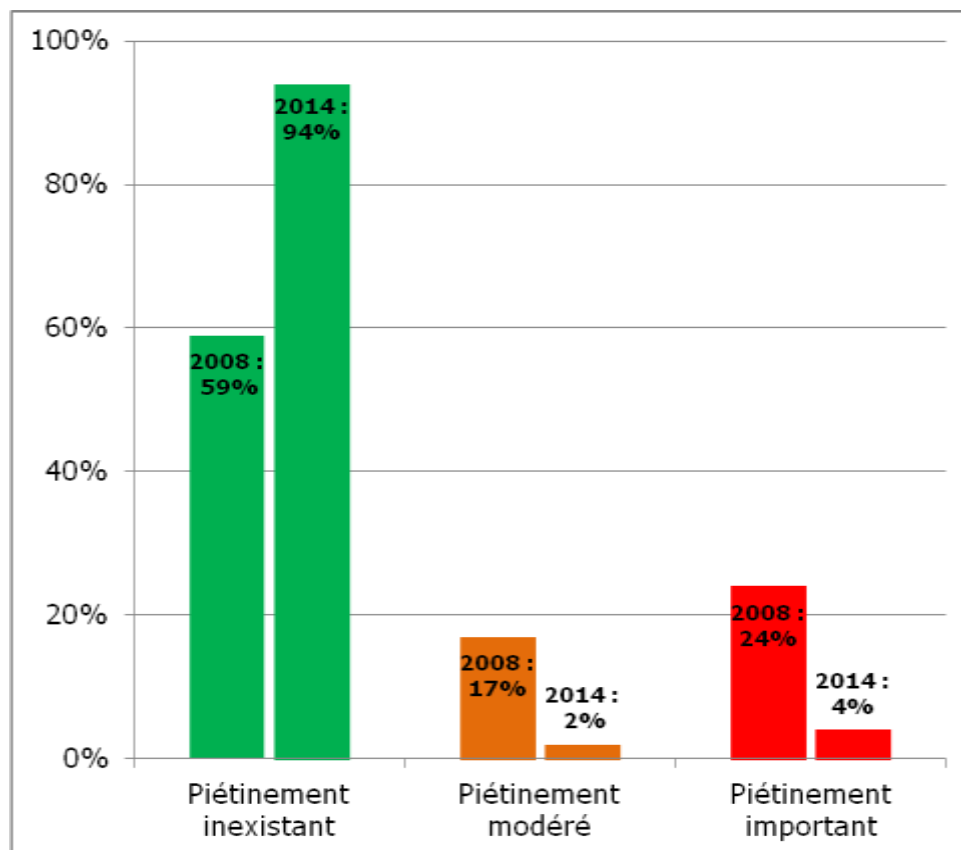
Graphique de l'évolution du piétinement des berges par le bétail sur les cours d'eau du bassin de l'Airou (Données et réalisations : S.I.A.E.S., 2014)

En 2008, l'impact du bétail sur les cours d'eau était important puisqu'environ un quart (24%) des berges était soumis à un piétinement important, et 17% à un piétinement modéré. Les travaux ont permis de faire chuter ces chiffres puisque actuellement seulement 4% des berges subissent un piétinement important et 2% un piétinement modéré. Par conséquent, en 2014, le piétinement des berges par le bétail est inexistant sur 94% des berges des cours d'eau de l'Airou.

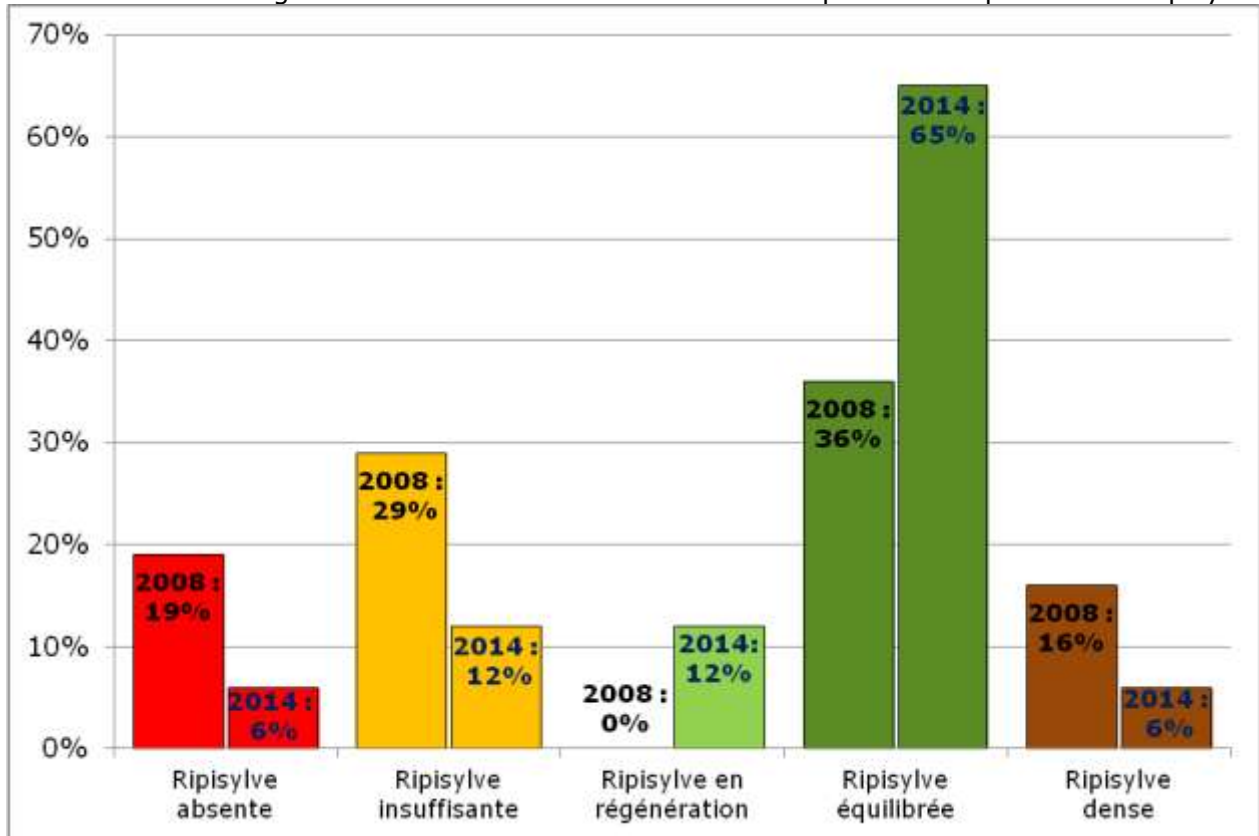
Graphique de l'évolution de l'état de la ripisylve des cours d'eau du bassin de l'Airou (Données et réalisations : S.I.A.E.S., 2014)

Les travaux ont permis de restaurer la végétation de berges sur les secteurs où la ripisylve était dense. En effet, en 2008 les secteurs où la végétation était trop importante concernés 16% des berges alors qu'en 2014, ces secteurs ne concernent plus que 6%. Ces zones où la végétation est encore trop importante correspondent souvent à des parcelles boisées ou enfrichées, à des secteurs où les riverains n'ont pas souhaité que le S.I.A.E.S. intervienne, ou à des parcelles où la végétation a été entretenue durant les premières années de travaux (2009-2010) et où la ripisylve s'est fortement redéveloppée.

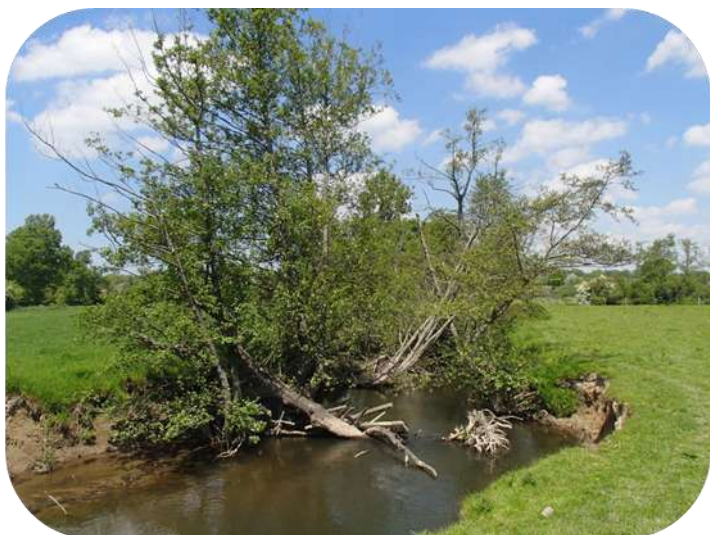
Avant travaux

Durant les travaux de restauration de nombreux embâcles perturbateurs ont été retirés des rivières du bassin de l'Airou pour favoriser l'écoulement de l'eau.

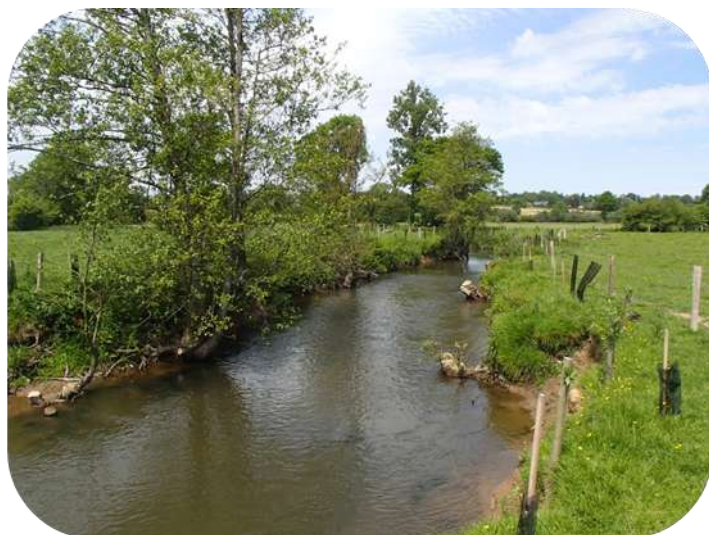
Après travaux

Bien que la majorité ait été retirée, des embâcles perturbateurs sont toujours présents. En effet, avec le temps des embâcles se reforment. Toutefois, bien qu'il n'ait pas été estimé, le volume moyen des embâcles présent actuellement est beaucoup moins important qu'en 2008. Ces résultats confirment donc qu'il est essentiel de continuer à entretenir la végétation des berges des cours d'eau pour maîtriser la quantité d'embâcles perturbateurs présent dans le lit de la rivière.

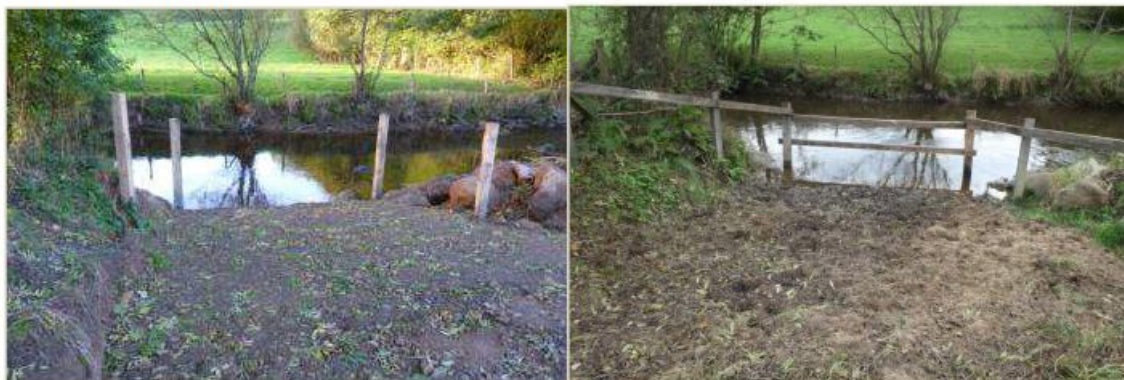
N°11 : Abreuvoir simple

Lors de la visite du 27/01/2014

Lors de la pose de l'abreuvoir n°11 en 2013, l'un des poteaux s'est brisé retardant le chantier. L'arrivée des pluies et la montée du niveau de l'eau n'a pas permis à l'équipe de chantier de finir les travaux entamés dans de bonnes conditions. La pose de cet abreuvoir a pu être terminée en période d'étiage en fin d'été 2014.

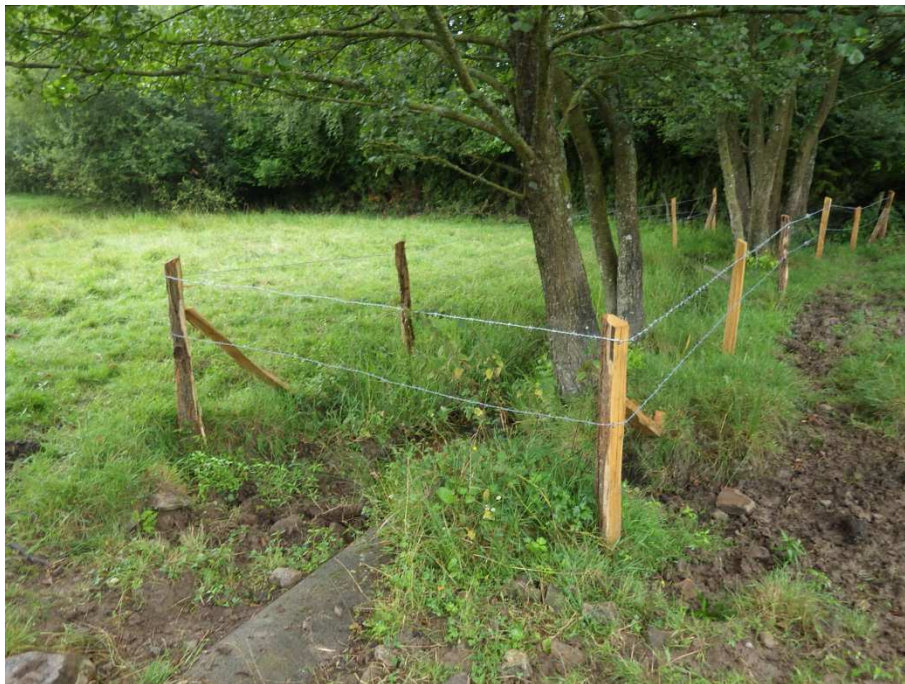
Illustration des interventions de clôture

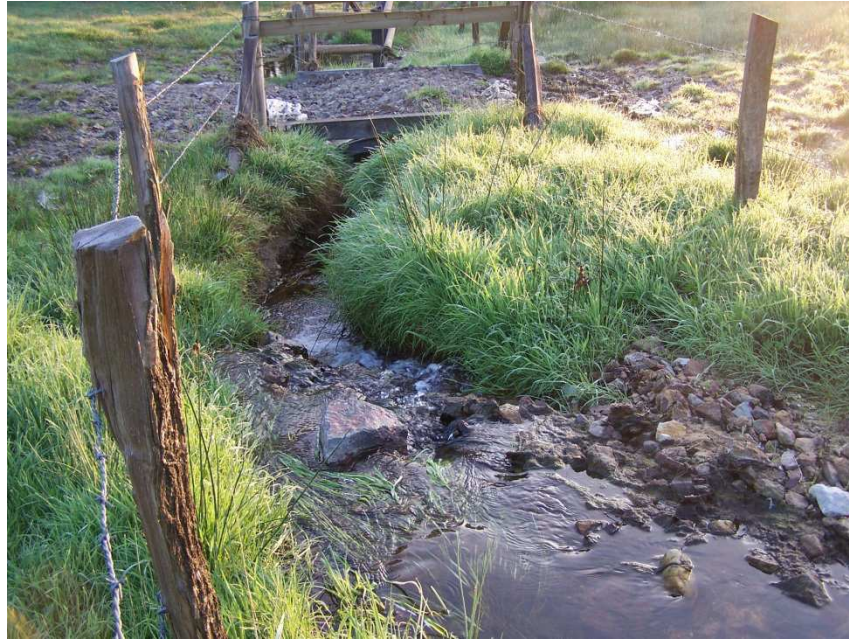
Seuil engendré par les crues de 2014 avec érosion de berge préoccupante en amont rive gauche du pont hydrotube

Une recharge en matériaux 0-160 mm avait été opérée en 2013 dans le lit de dérivation de l'étang. Cette dernière est apparue comme insuffisante suite aux pluies d'orage de l'été 2014 qui ont engendré de nombreux désordres : seuils d'incision du lit, érosions de berge à proximité des ouvrages de franchissement.

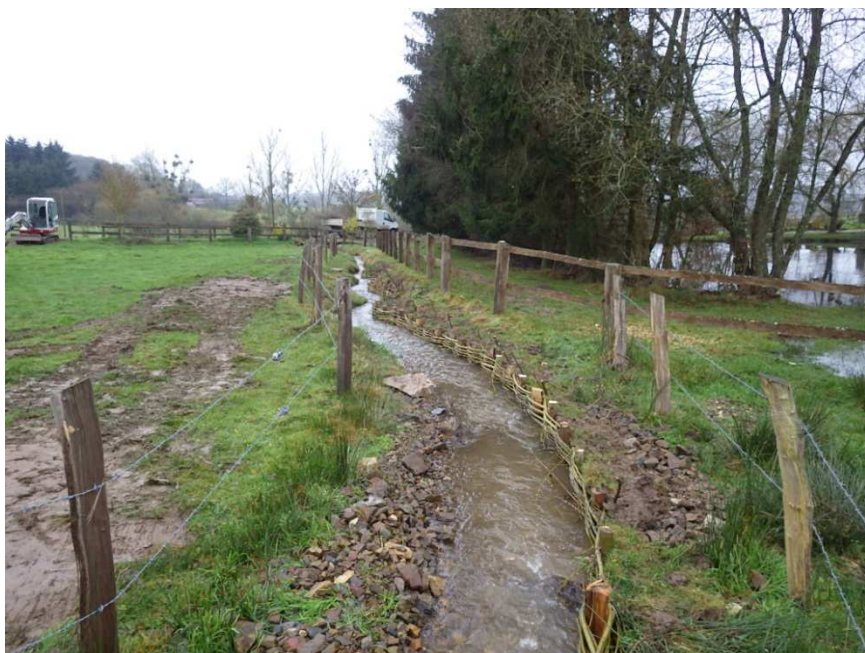
Aménagement d'un tressage dans la portion concave du ruisseau située en bordure d'étang

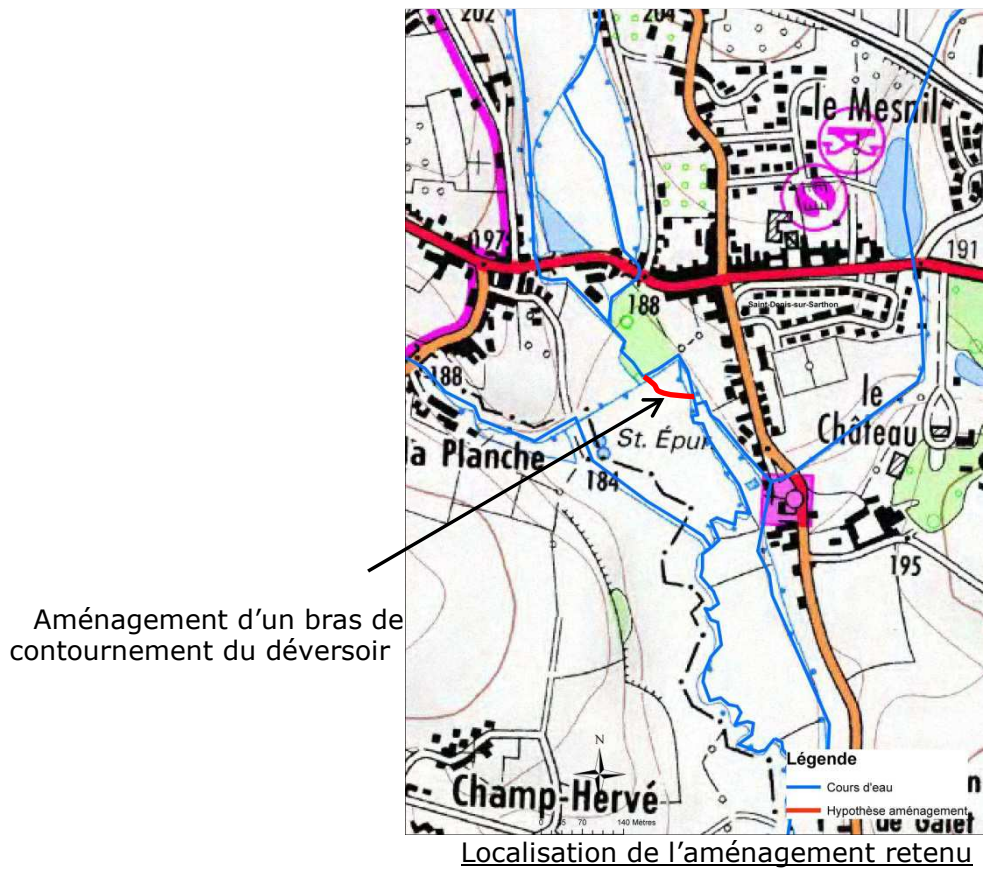
- Déversoir du moulin de Galet

Il s'agit, pour ces deux ouvrages, et comme on peut le voir sur les plans, de créer un bras de contournement.
