COLLINES NORMANDES

LIFE 09 NAT FR 000583

Visites de sites dans le Morvan et le Massif Central (20-22/11/2012)

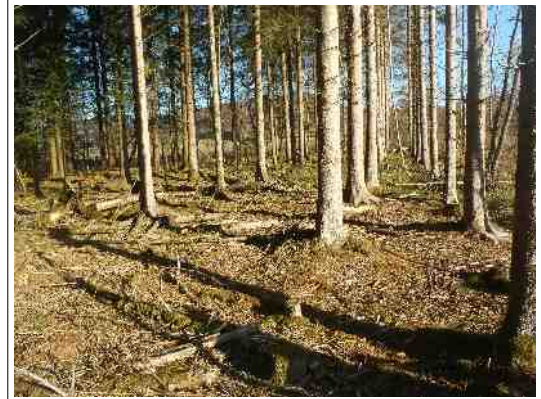
Des coupes à blancs de résineux sont réalisées à proximité du cours d'eau. L'abattage, l'export et la gestion des rémanents font partie du contrat Natura 2000. Ces actions sont menées avec l'ONF. Durant les travaux, des kits de franchissement sont mis en place (tubes PHD ou passerelles, selon la taille du cours d'eau à franchir).
 Après les travaux, des plantations d'essences locales et adaptées au milieu sont réalisées.

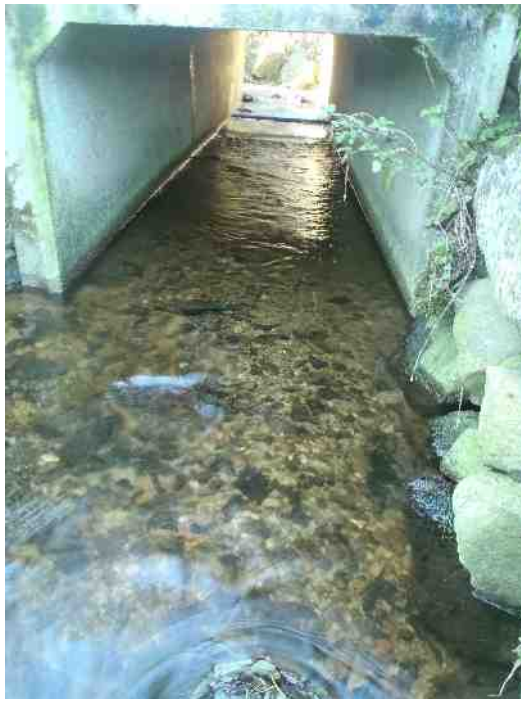
En 2007, pose d'un petit dalo (pont cadre) sur le ruisseau d'Avo pour remplacer des buses non adaptées. Le fond du pont est enfoncé de 30 cm et des déflecteurs ont été installés à l'intérieur.

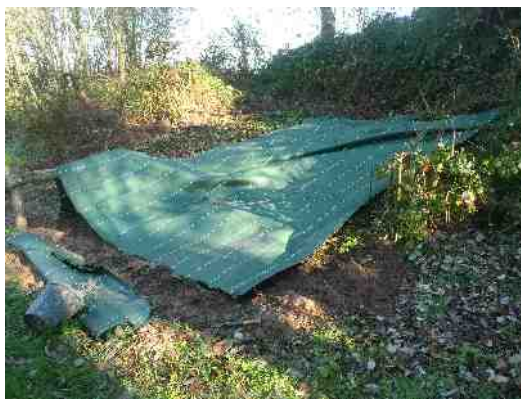
A proximité du lac de Saint-Agnan

En 2012 : chantier d'élimination de la renouée du Japon. Bon de commande sur 2 ans effectué entre le PNR du Morvan et le CPIE d'Autain comprenant : aménagement d'abreuvoirs, passerelles et gestion de sites à renouée.

Pour la renouée : défrichage, exportation, mise en place d'une bâche, plantation (bouturage de saules) et panneau d'information.

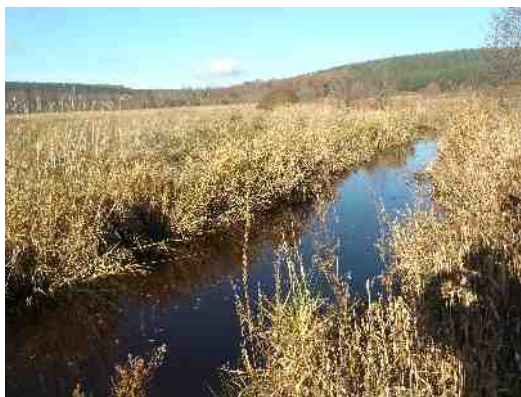
Pré de la Cassine :

- environ 50 mulettes en amont de l'étang
- ensablement du cours d'eau en plat lentique (faible pente, berges rectifiées, impact des étangs)
- projet de diversification des courants par la pose d'épis avec blocs rocheux : 4-5 blocs dans le sens de courant pour augmenter le débit et chasser le sable.

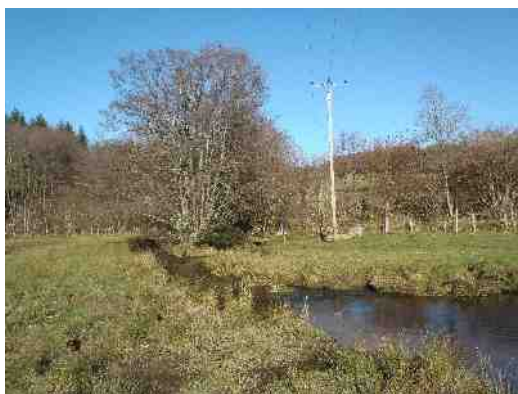
Les Loisons

Dans les années 1980, curage des rivières et rectification du lit.

Piétinement, beaucoup de sables dans le lit du cours d'eau et pas de sous berges favorables aux truites.

Mise en place d'un passage à gué (pont en bois) avec pose de clôtures et diversification du courant par la pose de blocs. Plantations pour venir fixer des points durs.

Reformation de berge anciennement érodée par la pose d'un arbre avec le houppier dirigé vers l'aval sur cours d'eau.

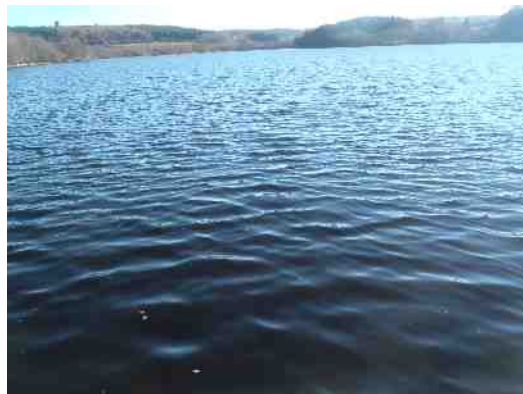
Étang de Champeau :

L'étang avait été aménagé dans les années 1970. Un contournement existe donc déjà mais la passe à poisson aménagée à l'époque n'est pas fonctionnelle.

50% de l'eau de la rivière va dans l'étang et 50% dans la dérivation. Conséquences : augmentation de la température (pics à 30°C) en plus des autres problèmes physico-chimiques. Un manque de débit de 40% par rapport à la normale en été est observé.

Le projet est de compléter la mise en dérivation en utilisant un ancien bief et une prairie pour rétablir la totalité de la continuité écologique (truite fario, chabot, lamproie de Planer).

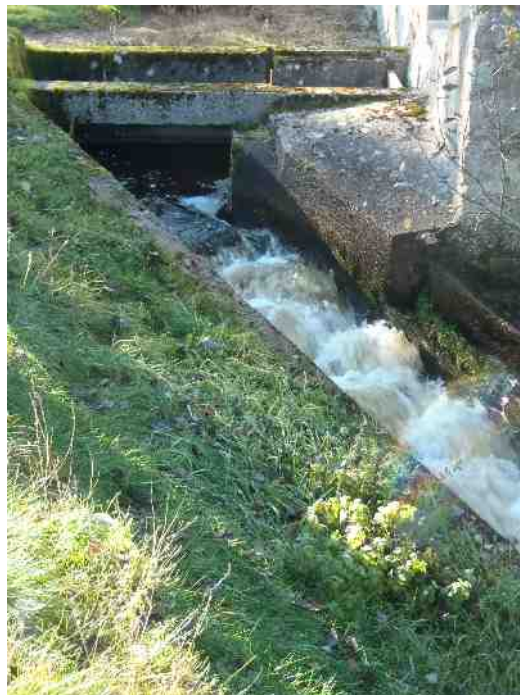
Il est prévu de poser des moines sur l'organe de vidange de l'étang pour contourner la passe à poisson non fonctionnelle et permettre le passage des truites. Le propriétaire souhaite garder la passe (droit d'eau).

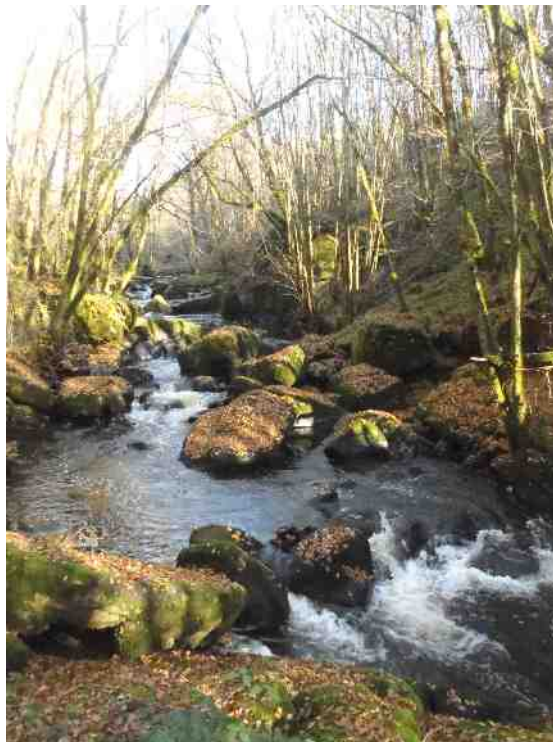
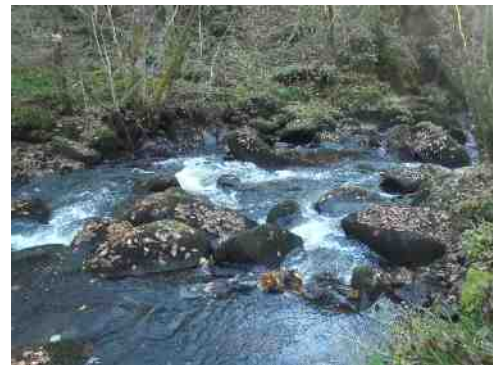
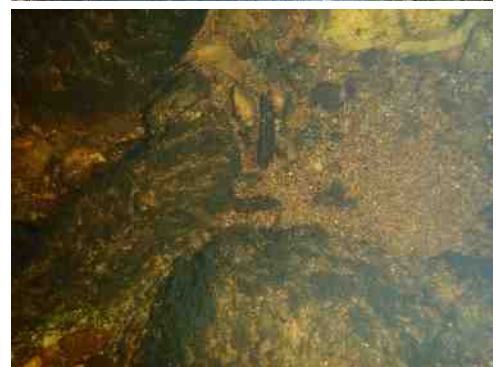
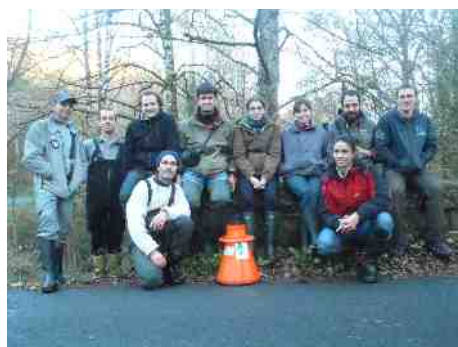
1^{er} arrêt au sud du bourg Saint-Saut-Lacoussière au niveau de l'ancien moulin : la Dronne dans le premier secteur visité est un cours d'eau avec de gros blocs et des chaos rocheux comme sur l'Elez avec différentes chutes. En amont, le courant est lentique sur schiste. Densité en mulettes perlières : 1,5 à 2,04 mulette par mètre linéaire. Présence de pavage avec des jeunes.

2^e arrêt à la limite des communes de Saint-Pardoux-la-Rivière et Champs-Romain, à proximité du lieu-dit « la Forge » : le deuxième secteur se trouve être au niveau d'un moulin où ils prévoient d'en aménager le seuil. Des sondes thermique sont installées de part et d'autre du secteur et des mesures de débit sont faites régulièrement.

3^e arrêt sur le ruisseau de Lacheneau : le troisième secteur se trouve juste en amont d'un affluent s'appelant Le Mané. Environ 250 mulettes sont présentes dans cette zone. A noter également la présence de corbicule (bivalve introduit). Malgré la très faible lame d'eau, le secteur est fréquenté par les kayakistes.
