Exemples d'actions pour limiter l'impact des étangs sur les ruisseaux

Actions menées dans le cadre du LIFE Nature « Ruisseaux de têtes de bassins et faune patrimoniale associée »

Effacement d'un complexe d'étangs :

Contournement d'un étang en barrage :

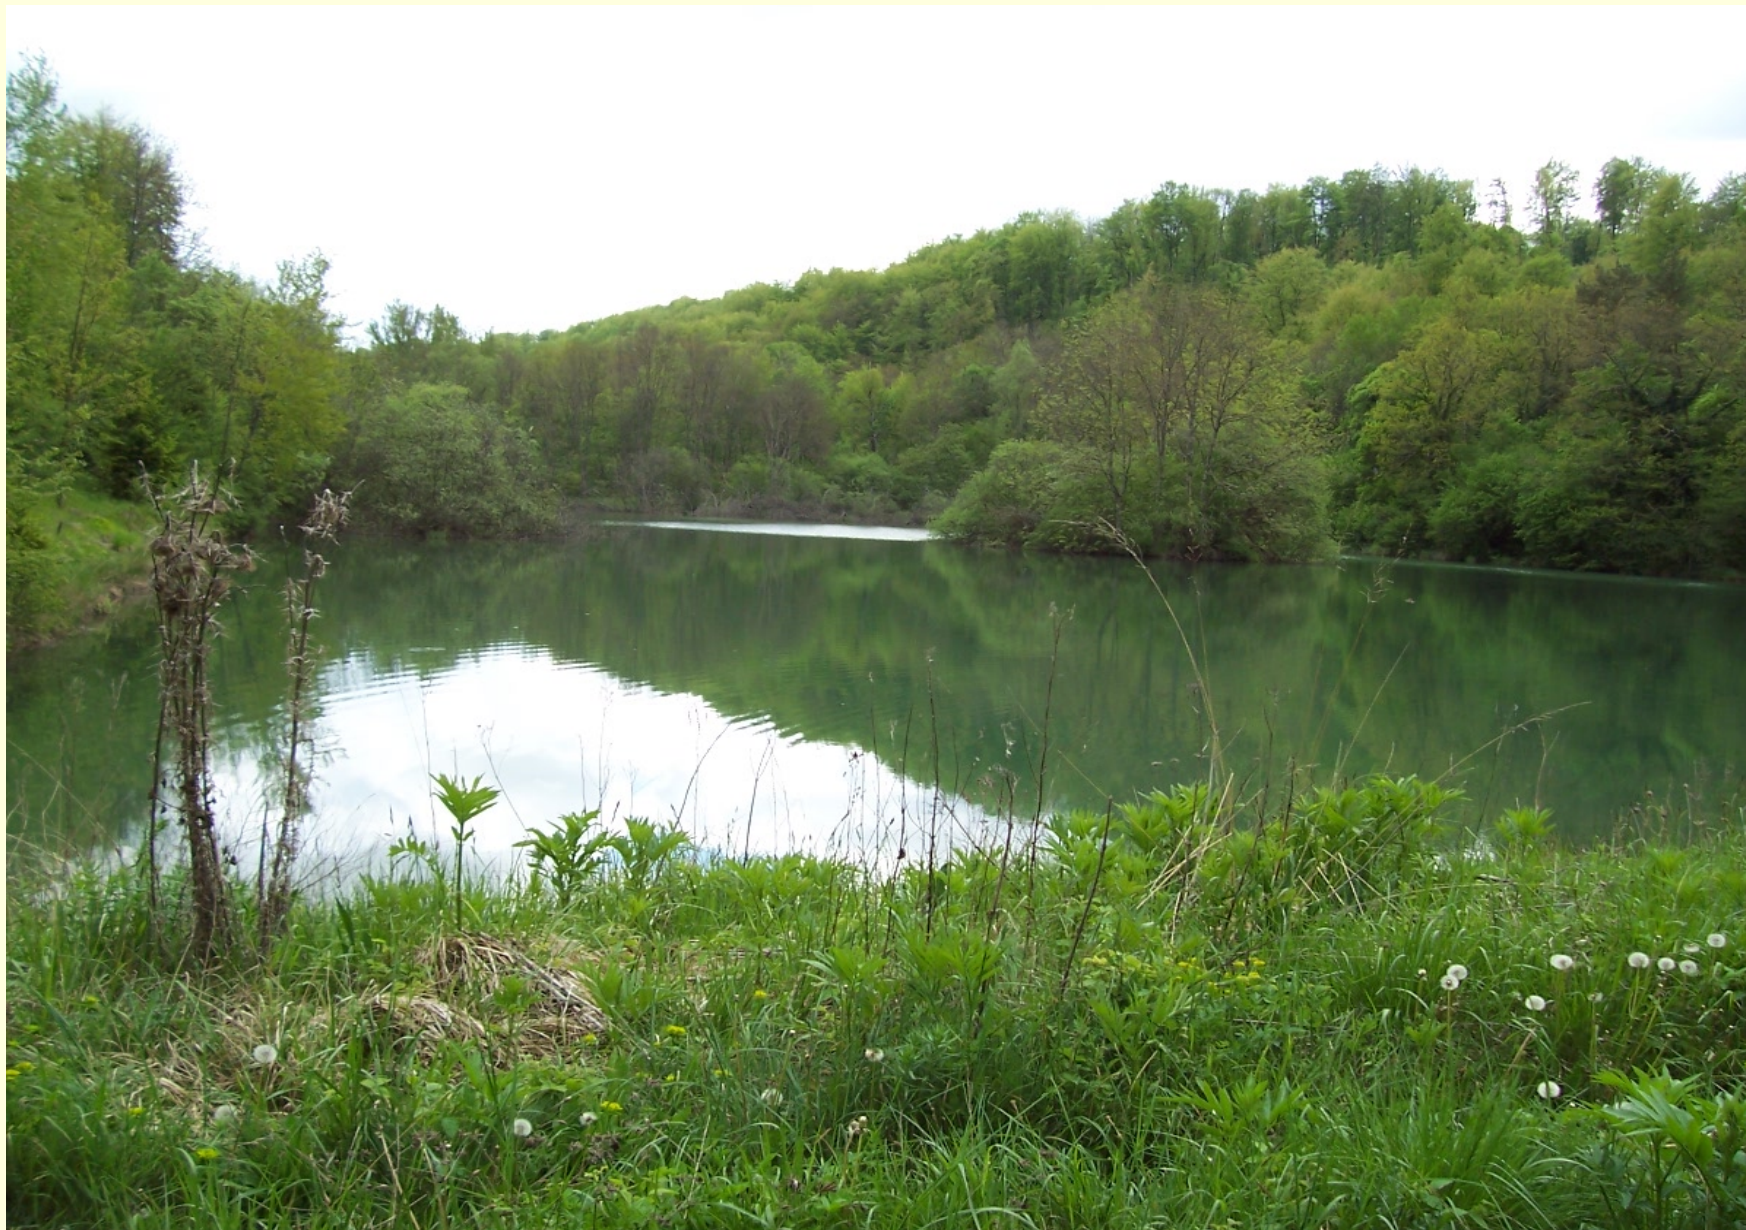
Forêt Domaniale de Châtillon (21) - Etang des Narlin « Inférieur » En 2005

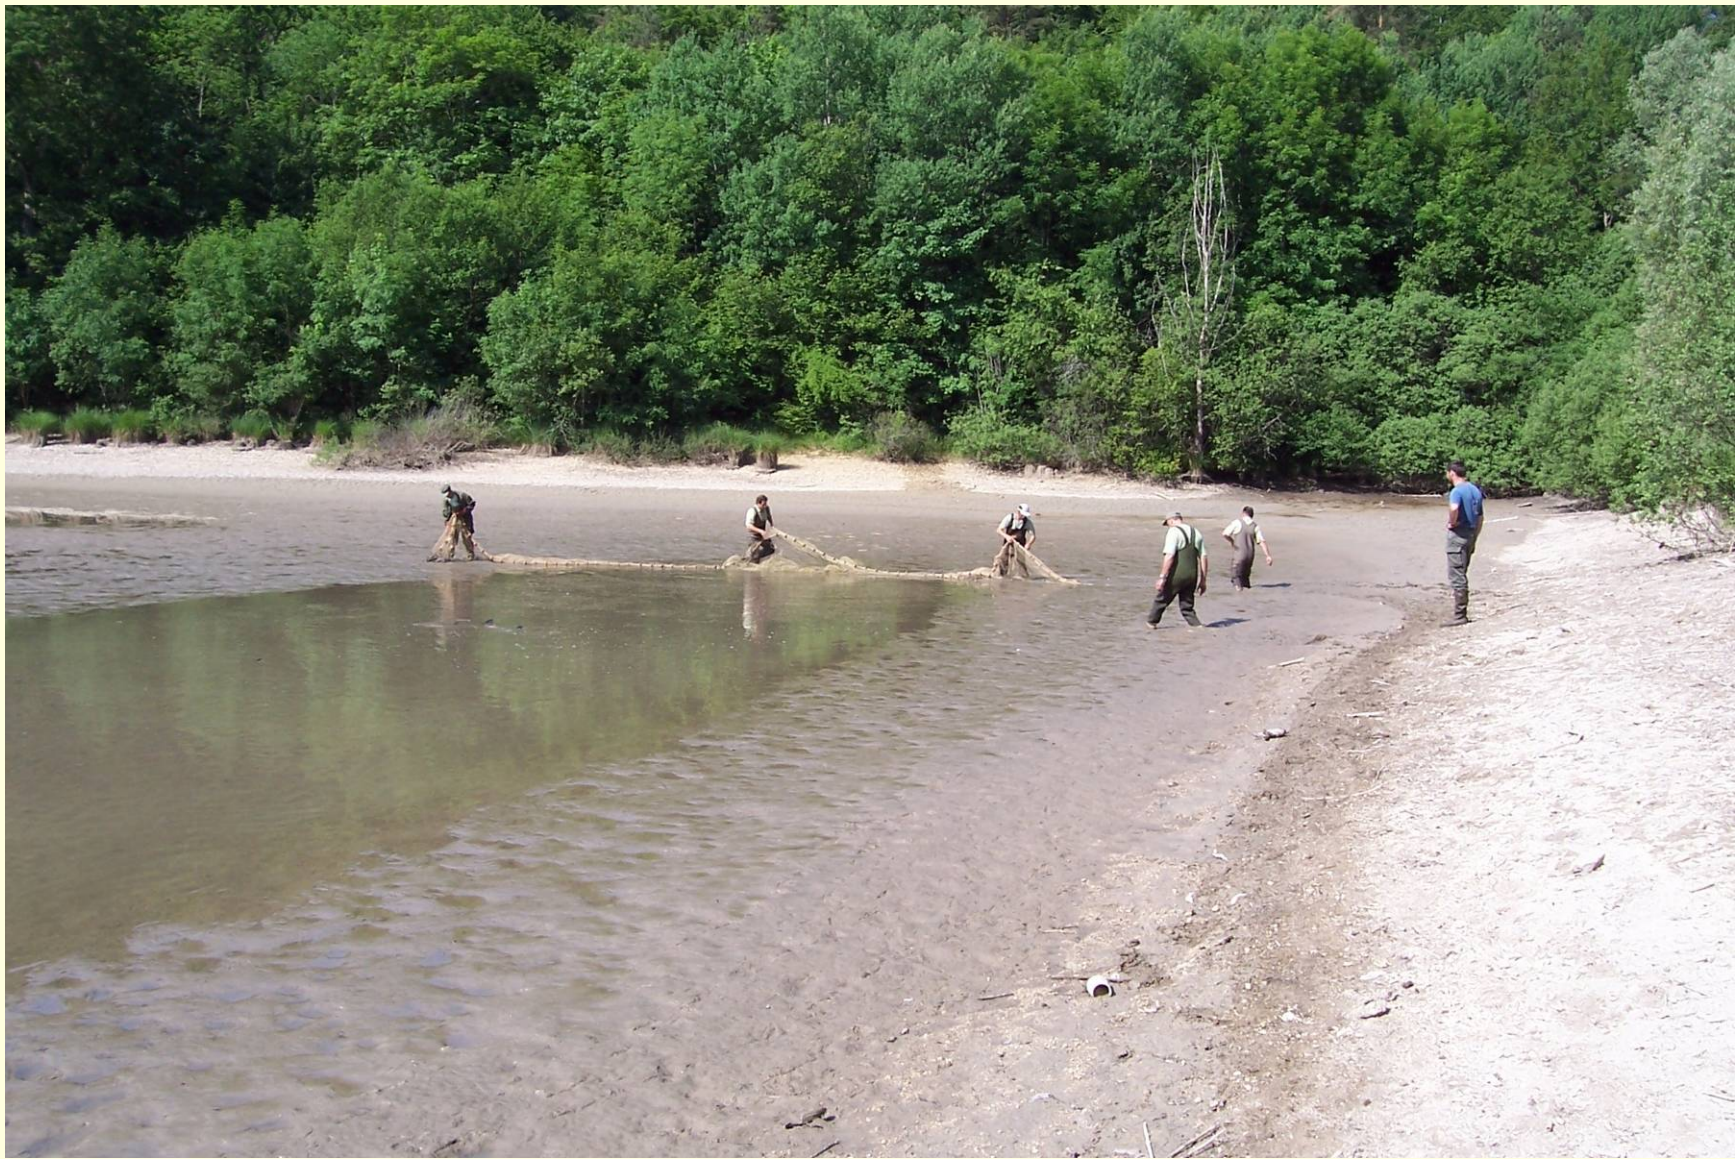
Forêt Domaniale de Châtillon (21) - Etang des Narlin « Inférieur » Vidange du 14 Juin 2006

Mi-juin 2006 :
Vidange des 3 étangs
amont

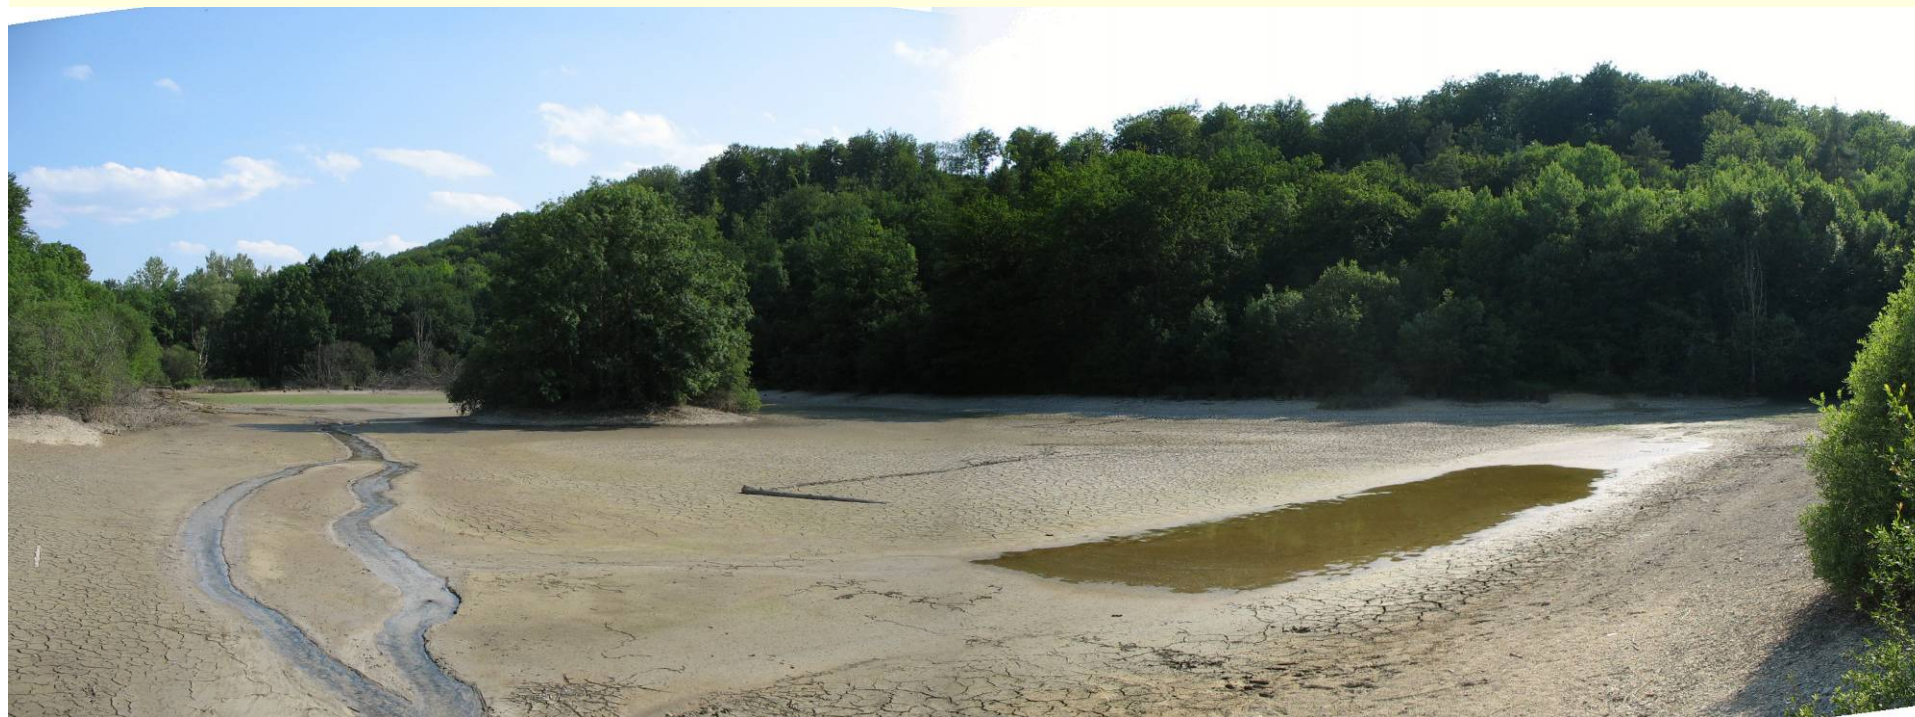
Forêt Domaniale de Châtillon (21) - Etang des Narlin « Inférieur en Juillet 2006

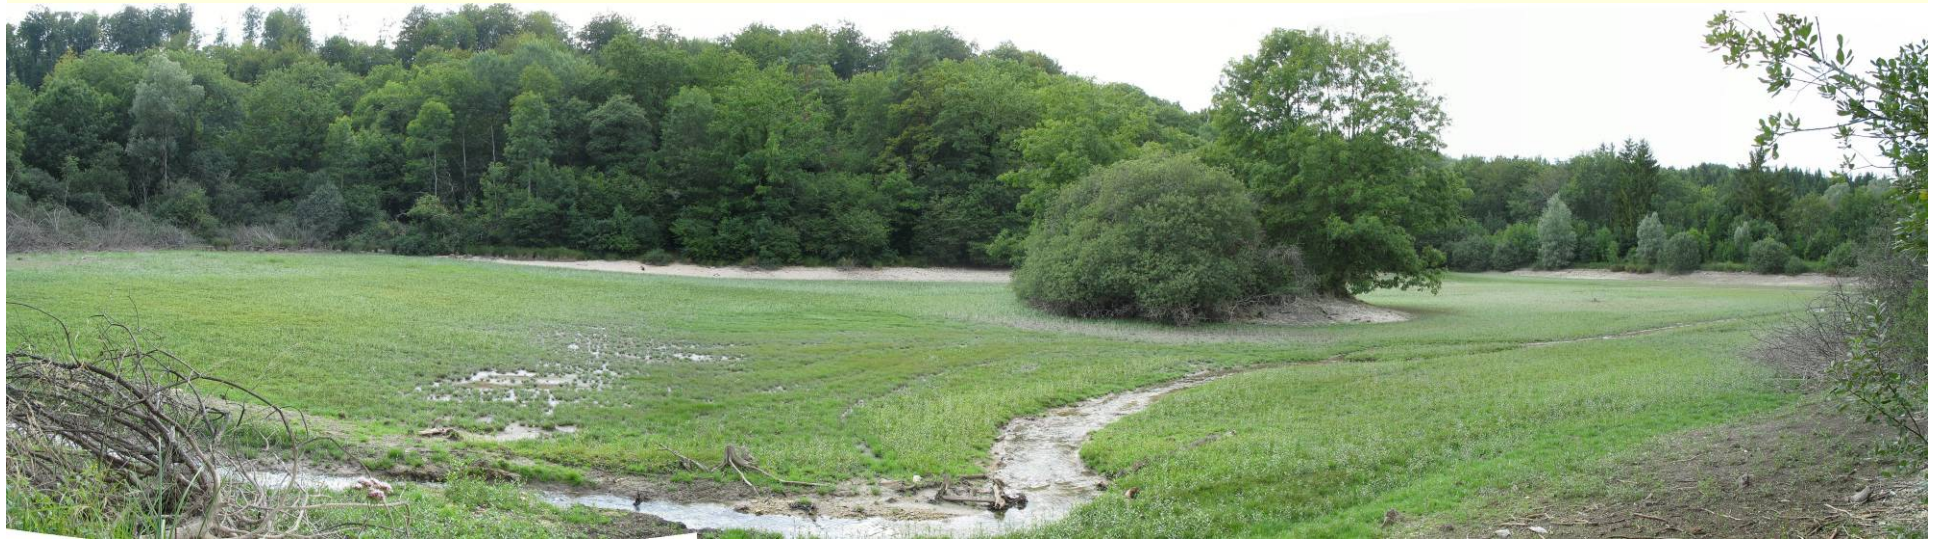
Forêt Domaniale de Châtillon (21) - Etang des Narlin « Inférieur en Août 2006

Aout 2006 :
Ouverture des digues
amont

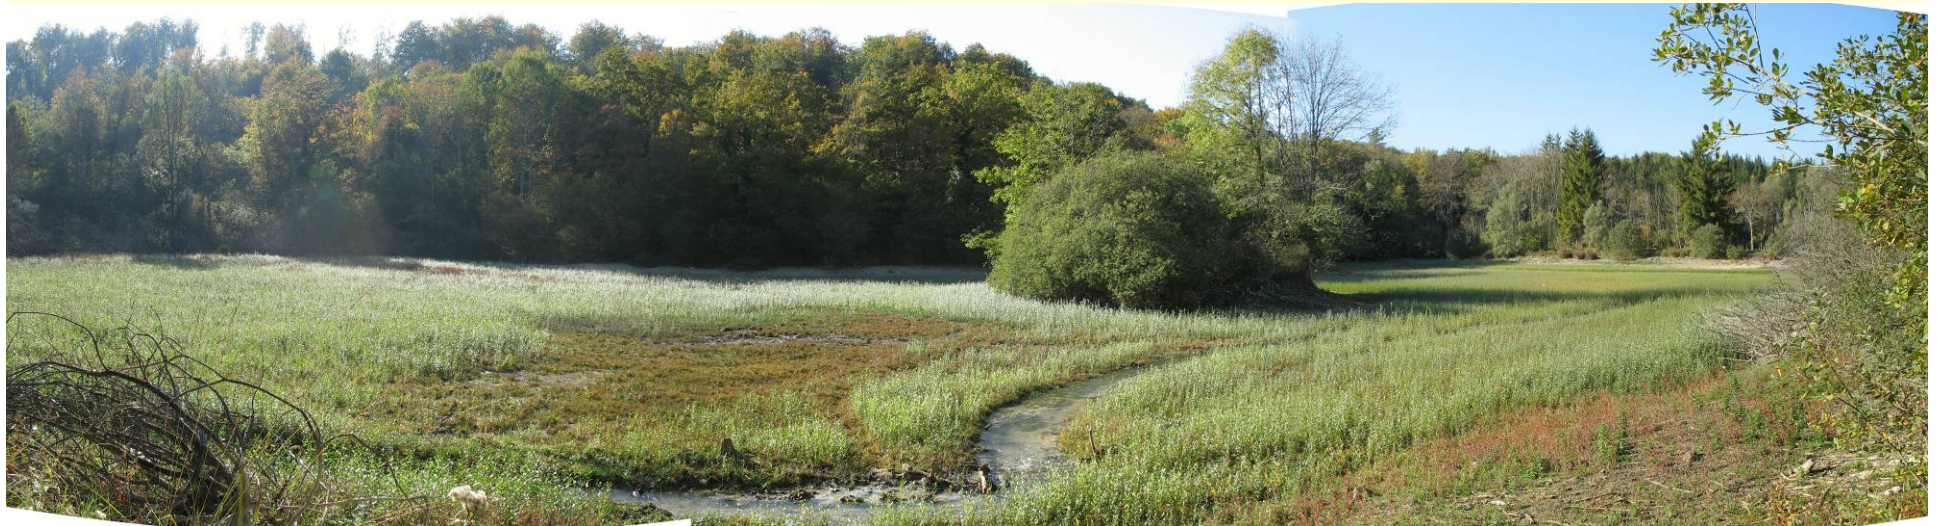
Forêt Domaniale de Châtillon (21) - Etang des Narlin « Inférieur » en Octobre 2006

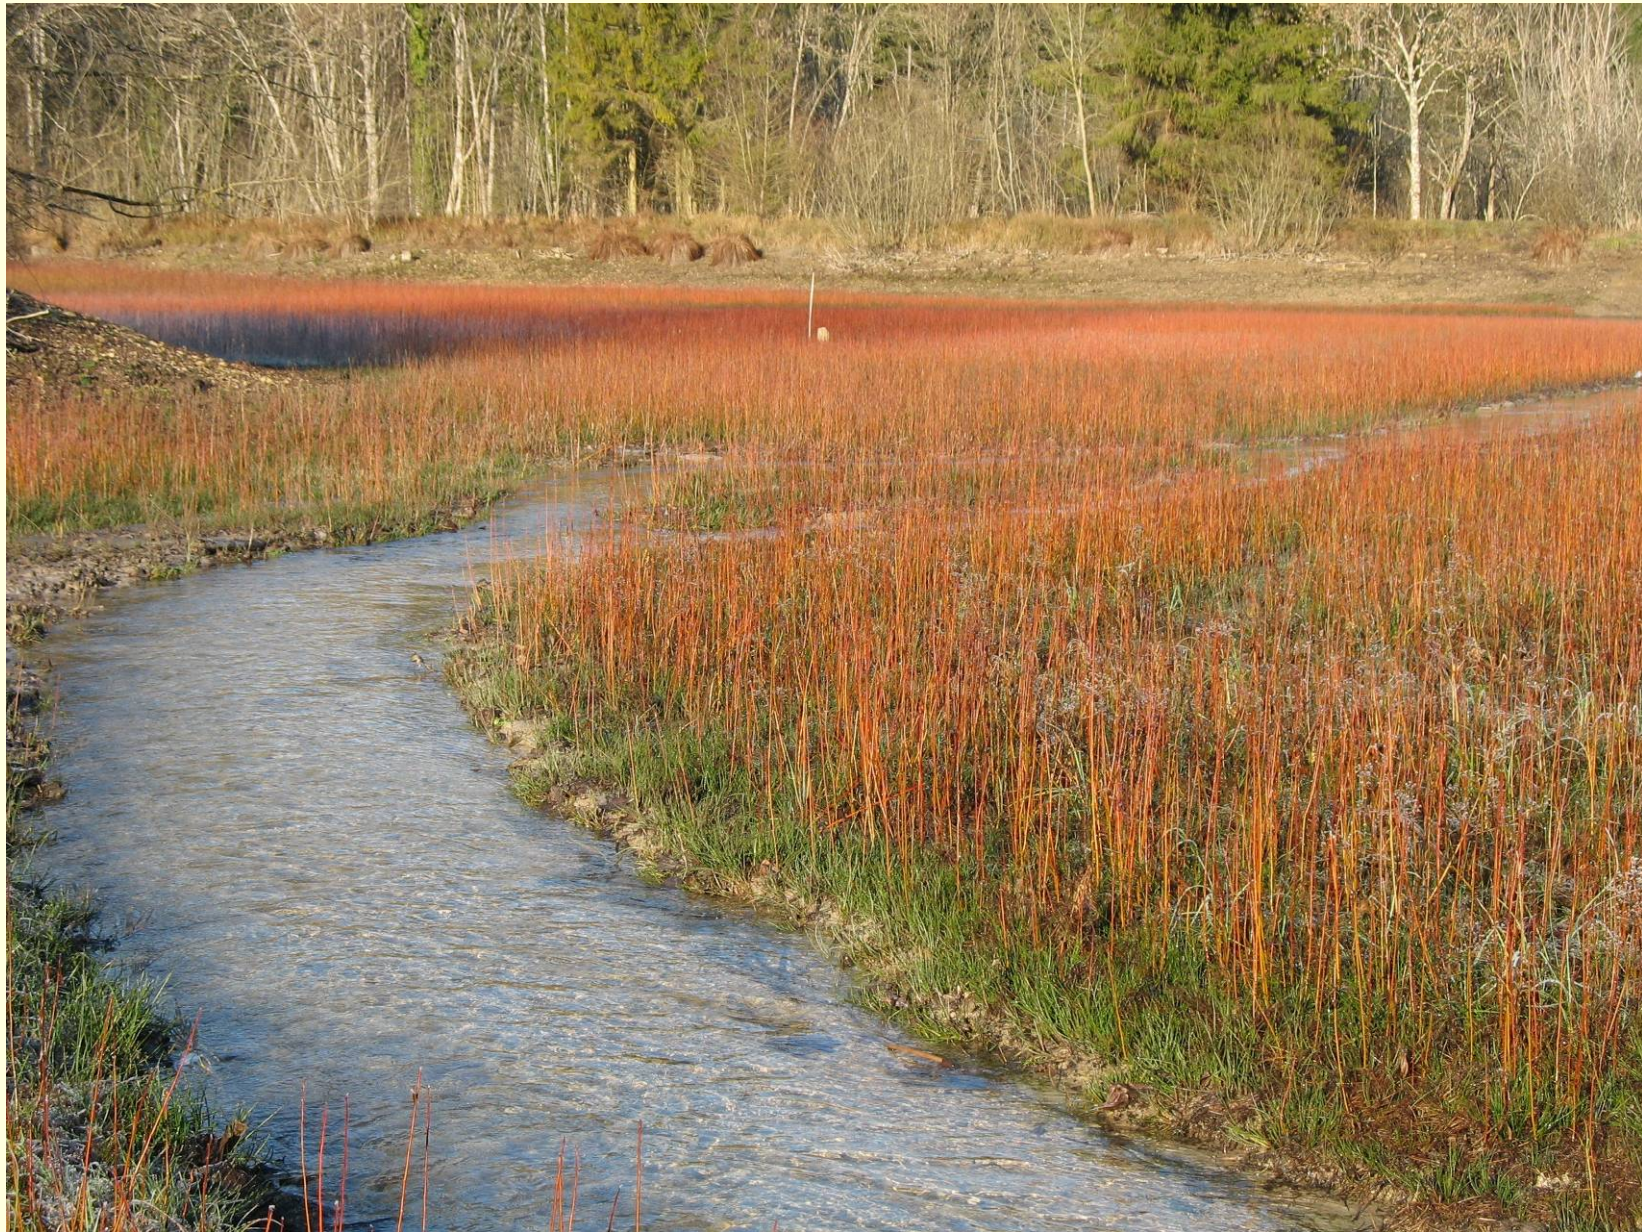
Forêt Domaniale de Châtillon (21) - Etang des Narlin « Inférieur en Décembre 2006

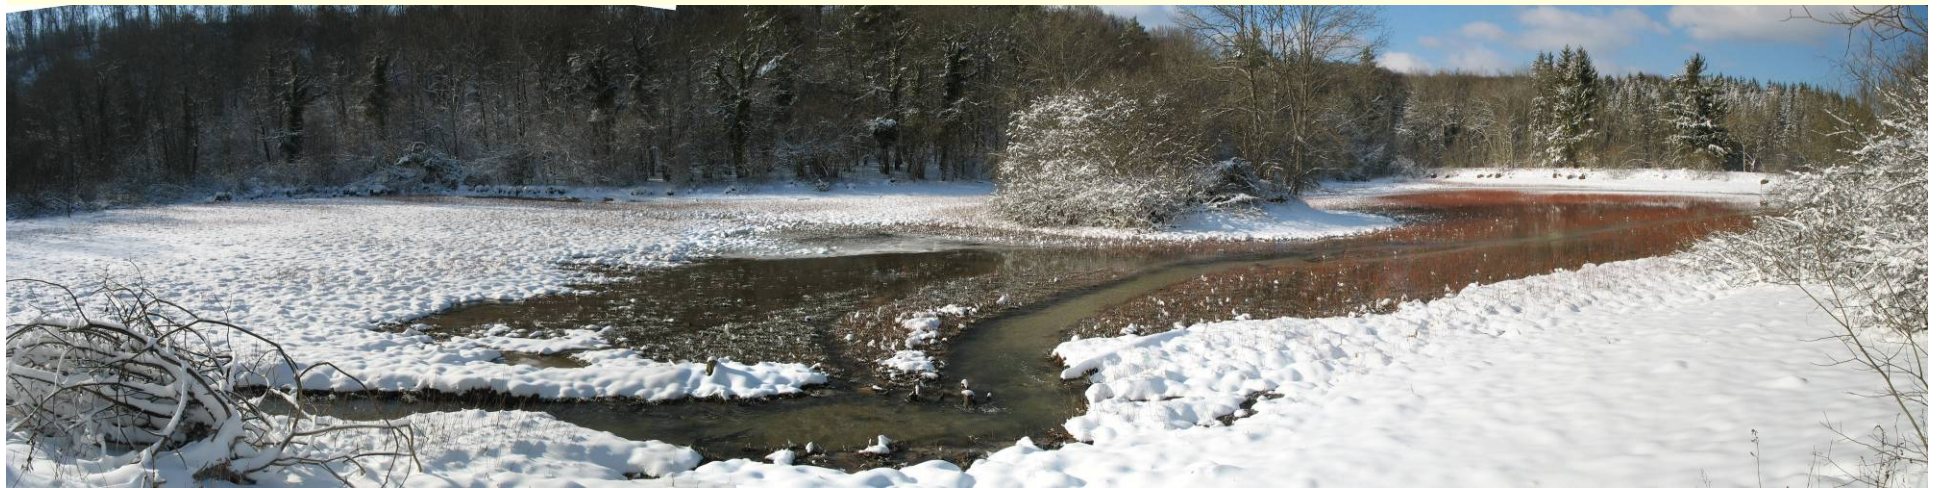
Forêt Domaniale de Châtillon (21) - Etang des Narlin « Inférieur en Janvier 2007

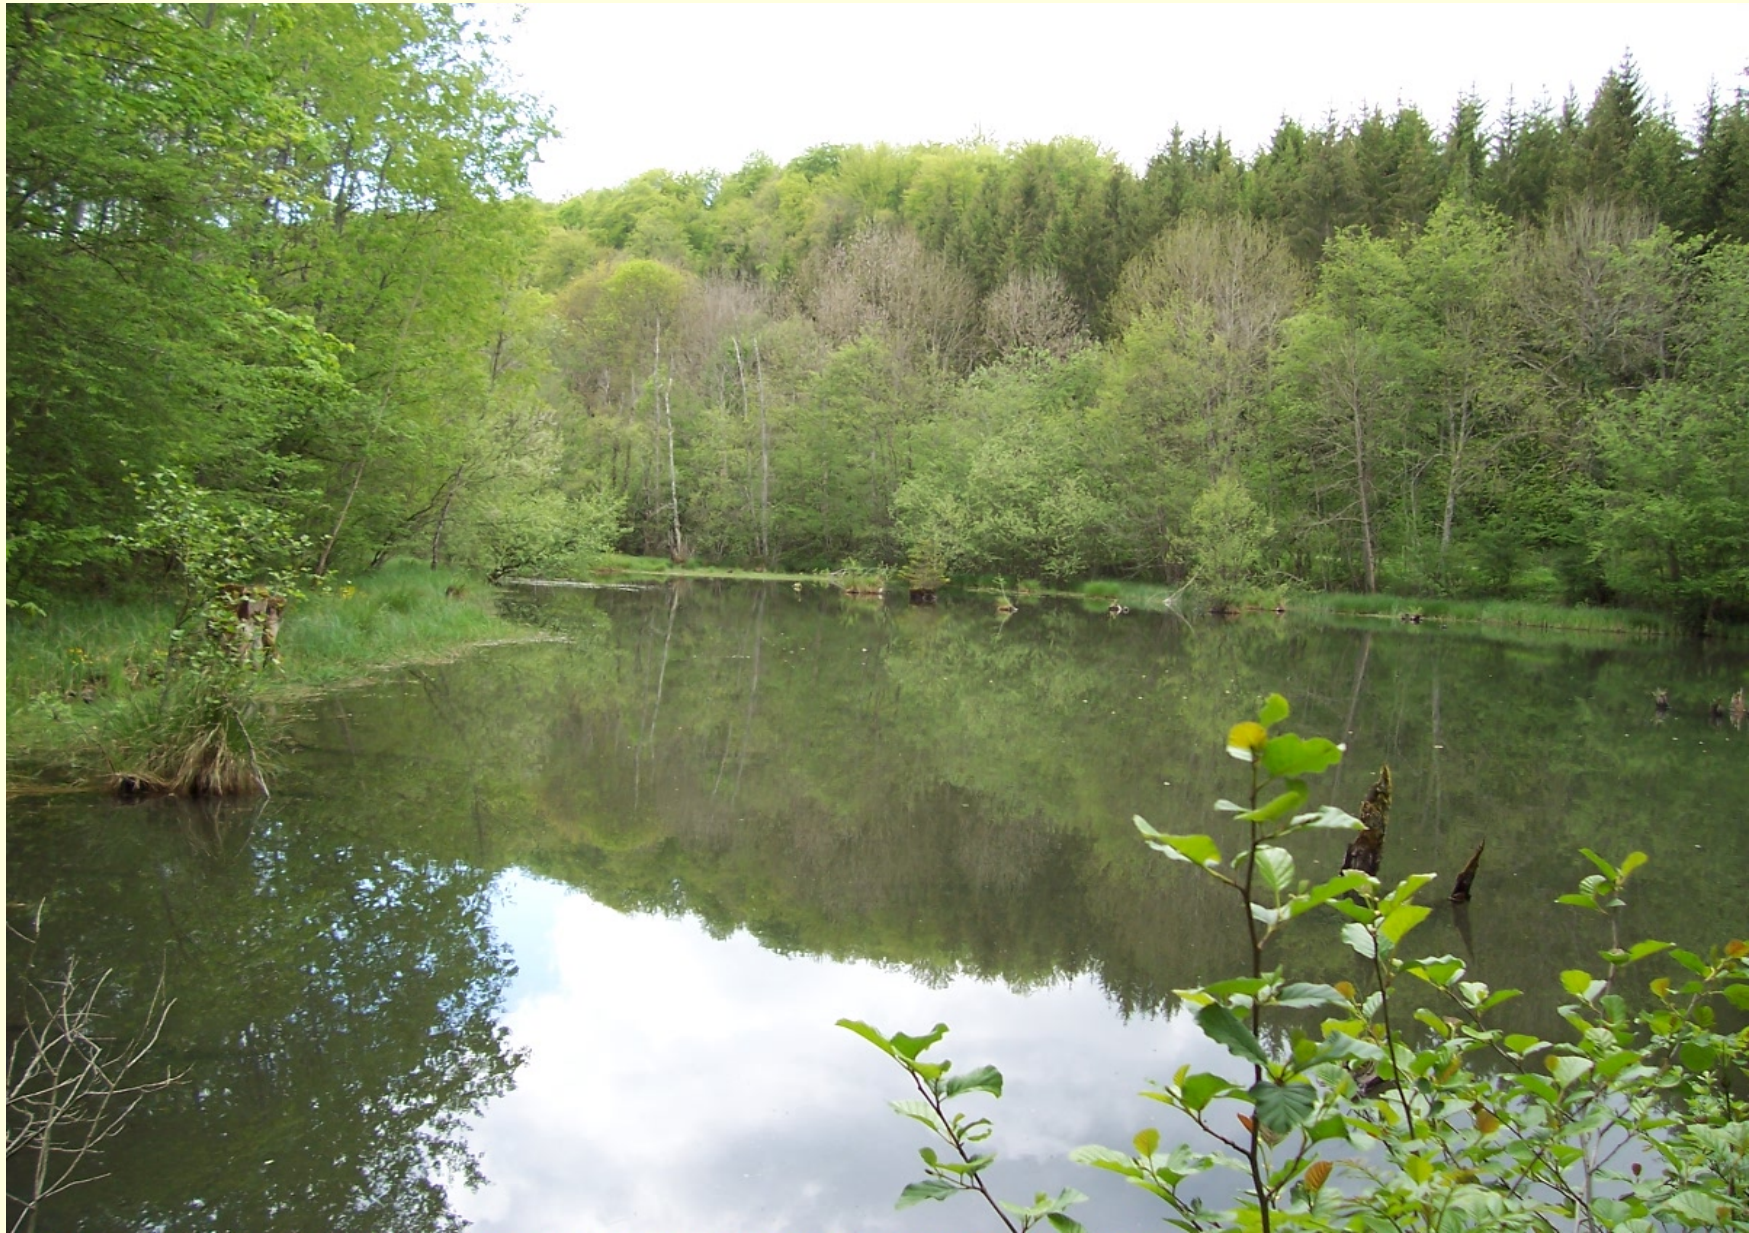
Forêt Domaniale de Châtillon (21) - Etang des Narlin « Tezenas » En 2005

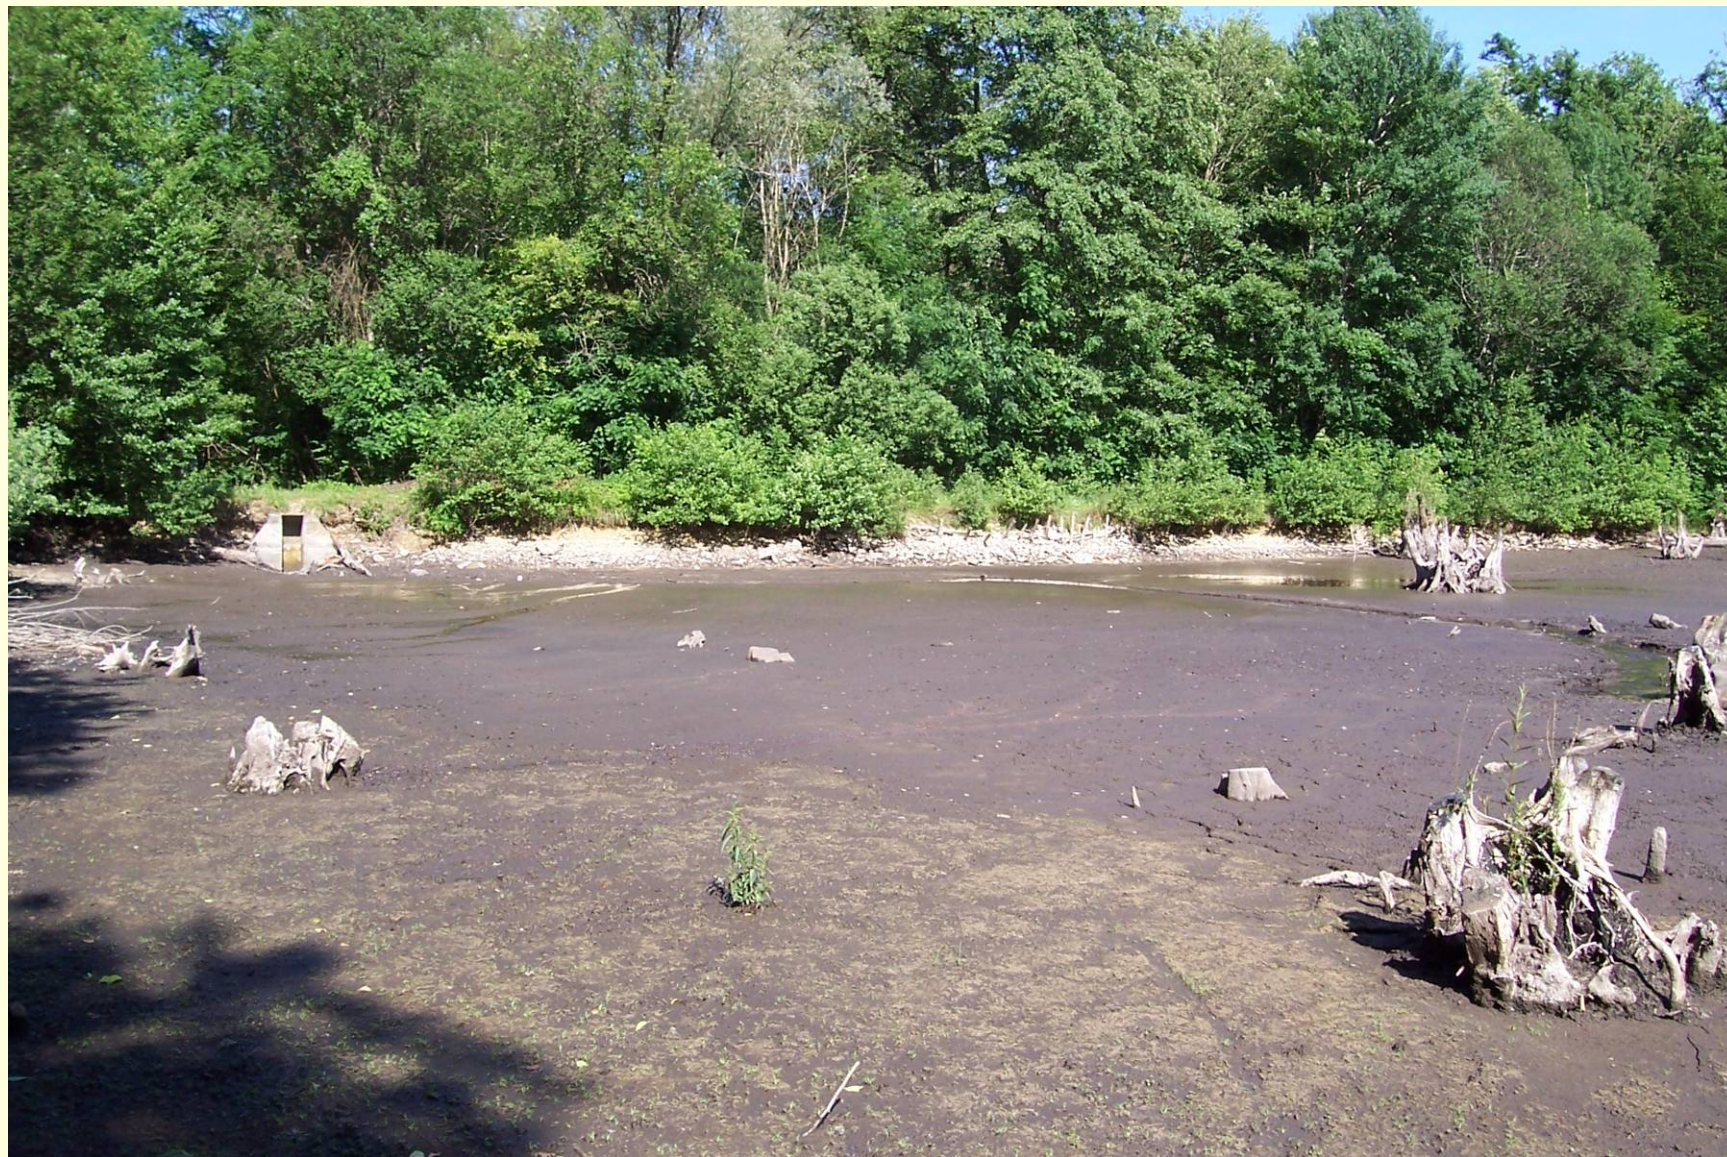
Forêt Domaniale de Châtillon (21) - Etang des Narlin « Tezenas » fin Juin 2006

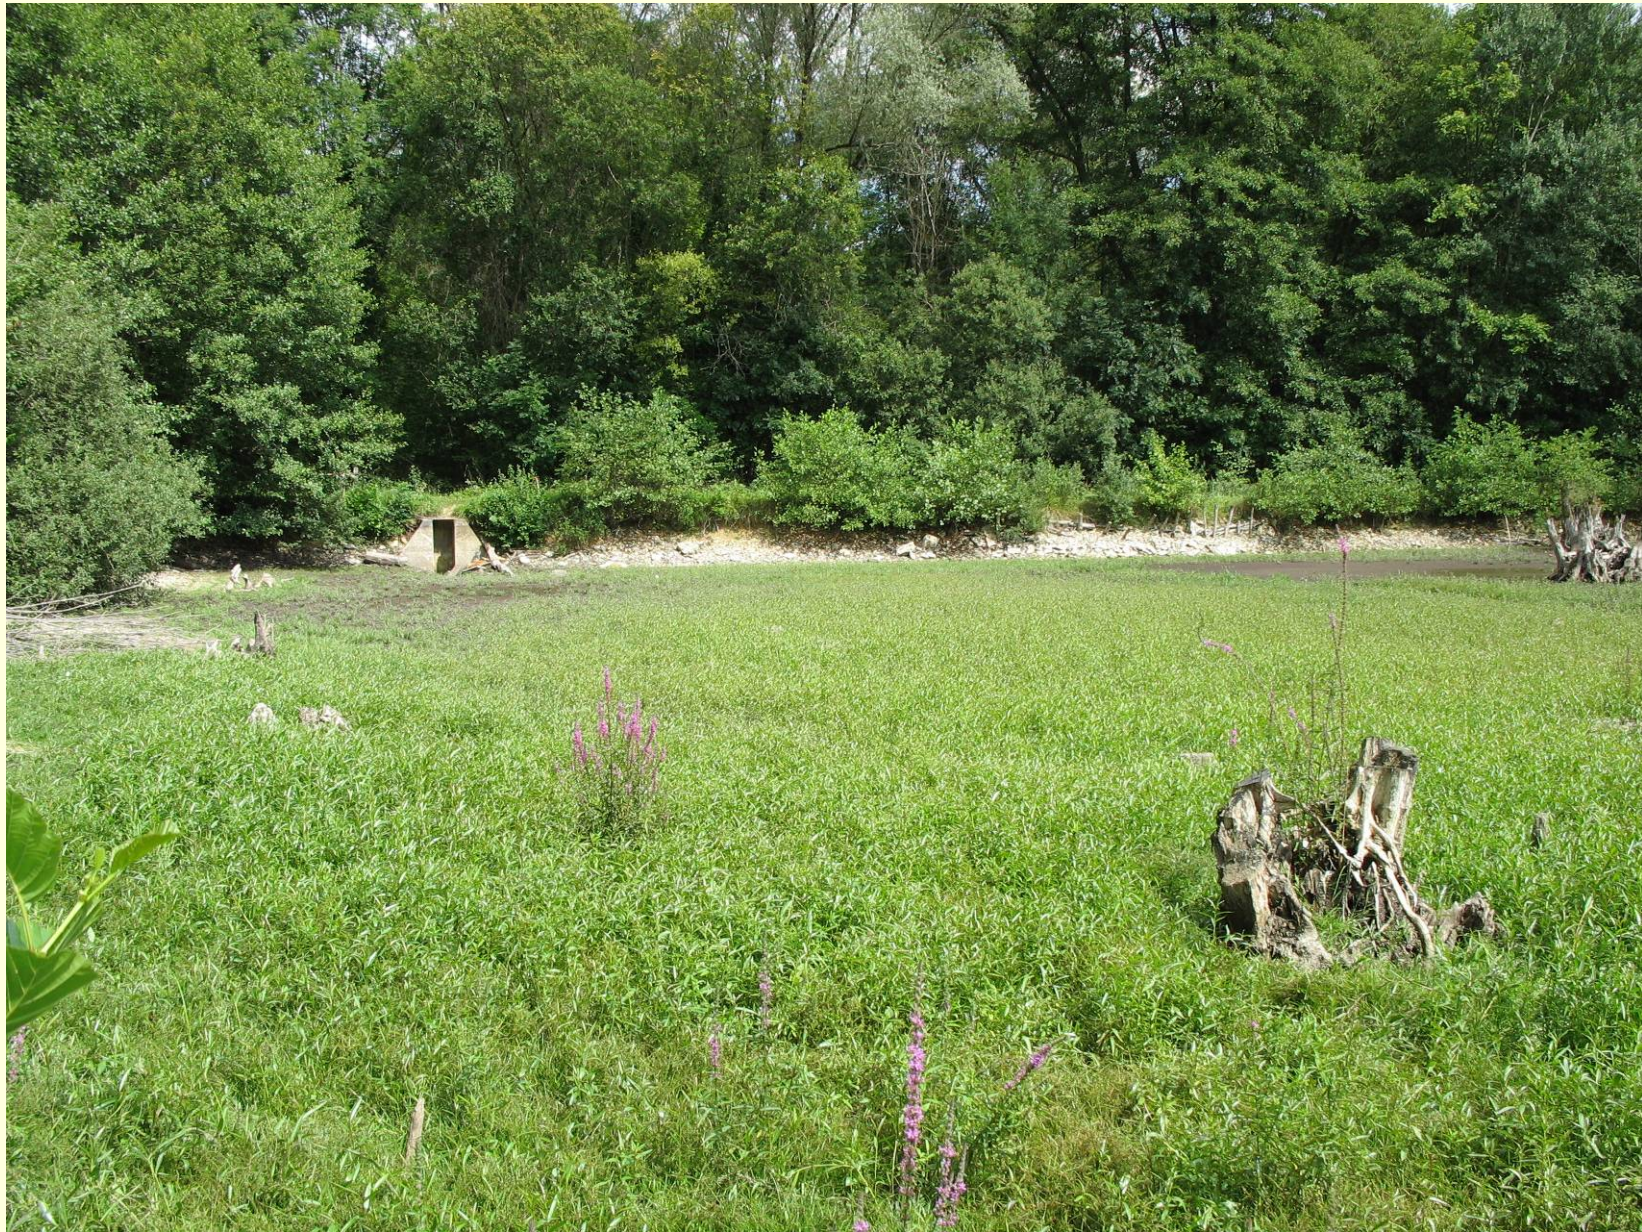
Forêt Domaniale de Châtillon (21) - Etang des Narlin « Tezenas » En Août 2006

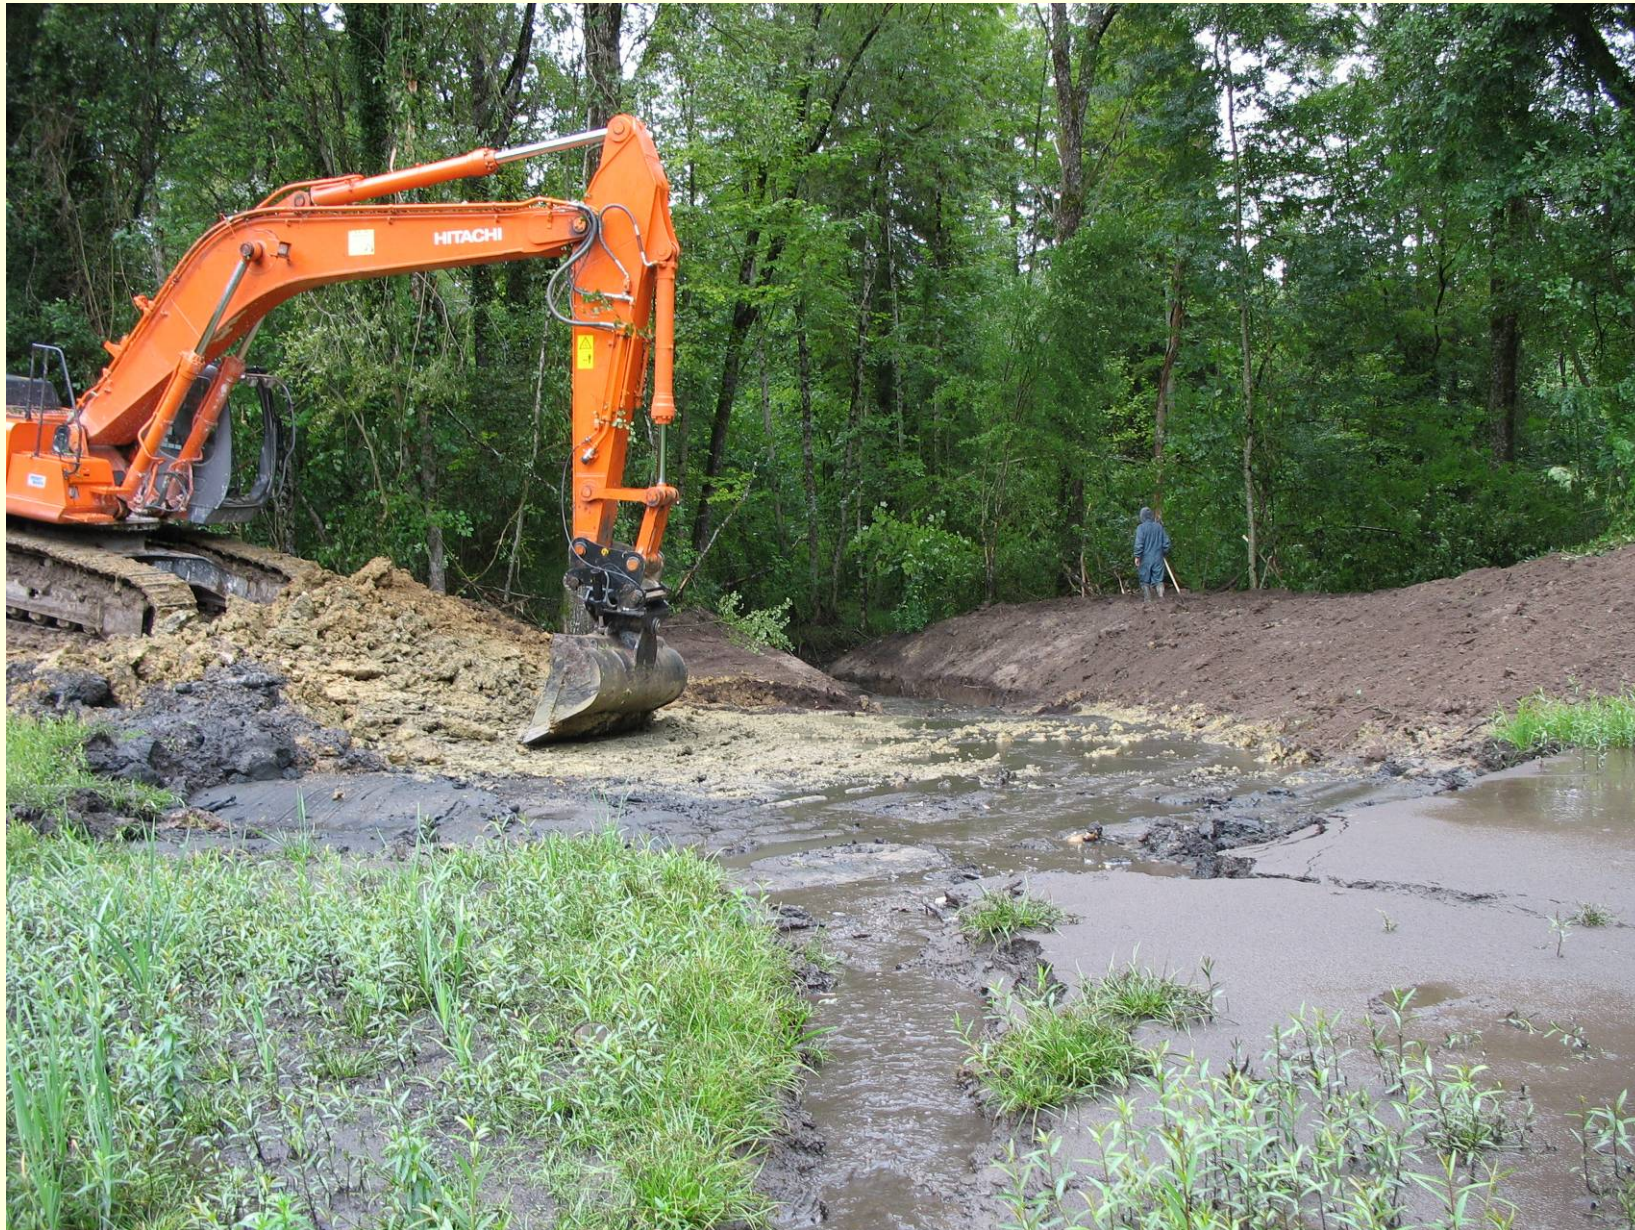
Forêt Domaniale de Châtillon (21) - Etang des Narlin « Tezenas » Travaux d 'Août 2006

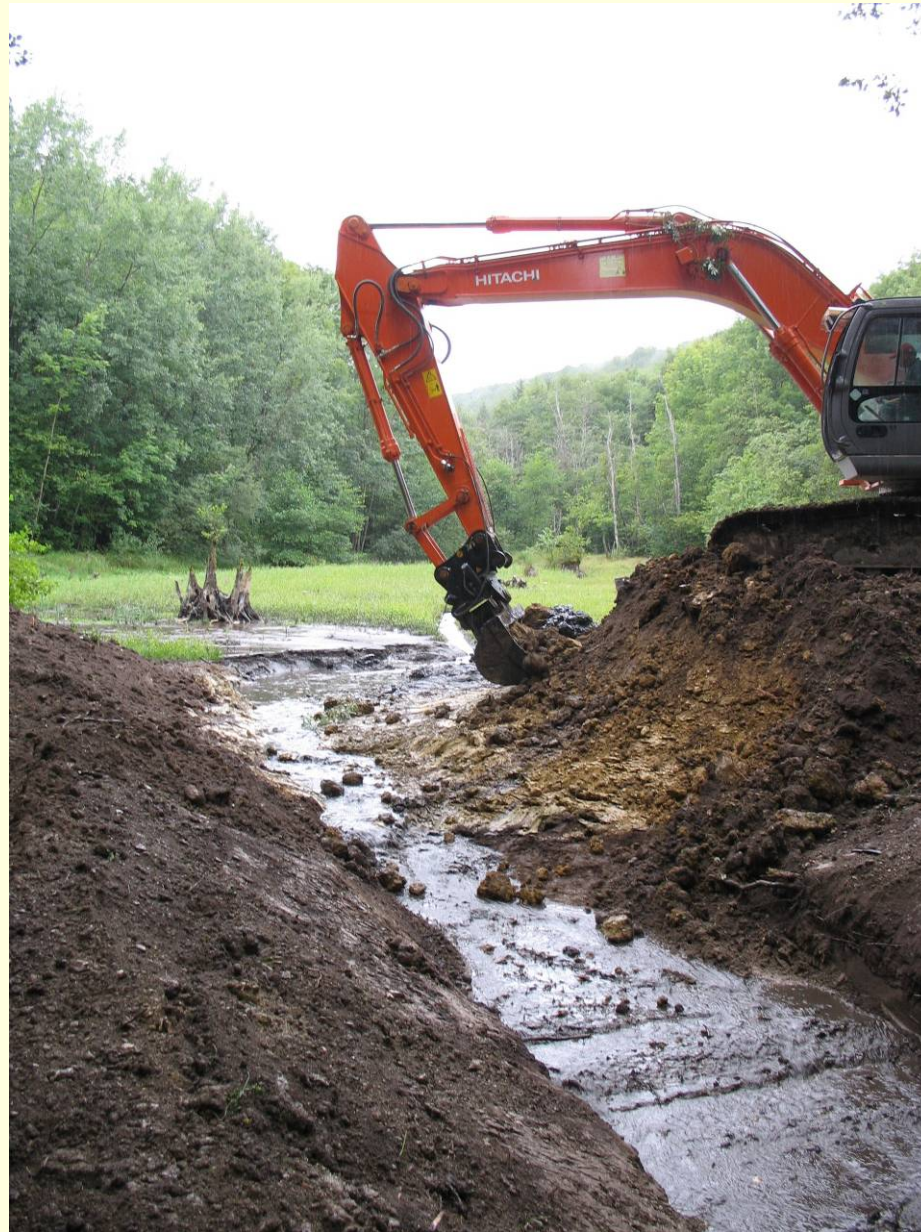
Forêt Domaniale de Châtillon (21) - Etang des Narlin « Tezenas » Travaux d 'Août 2006

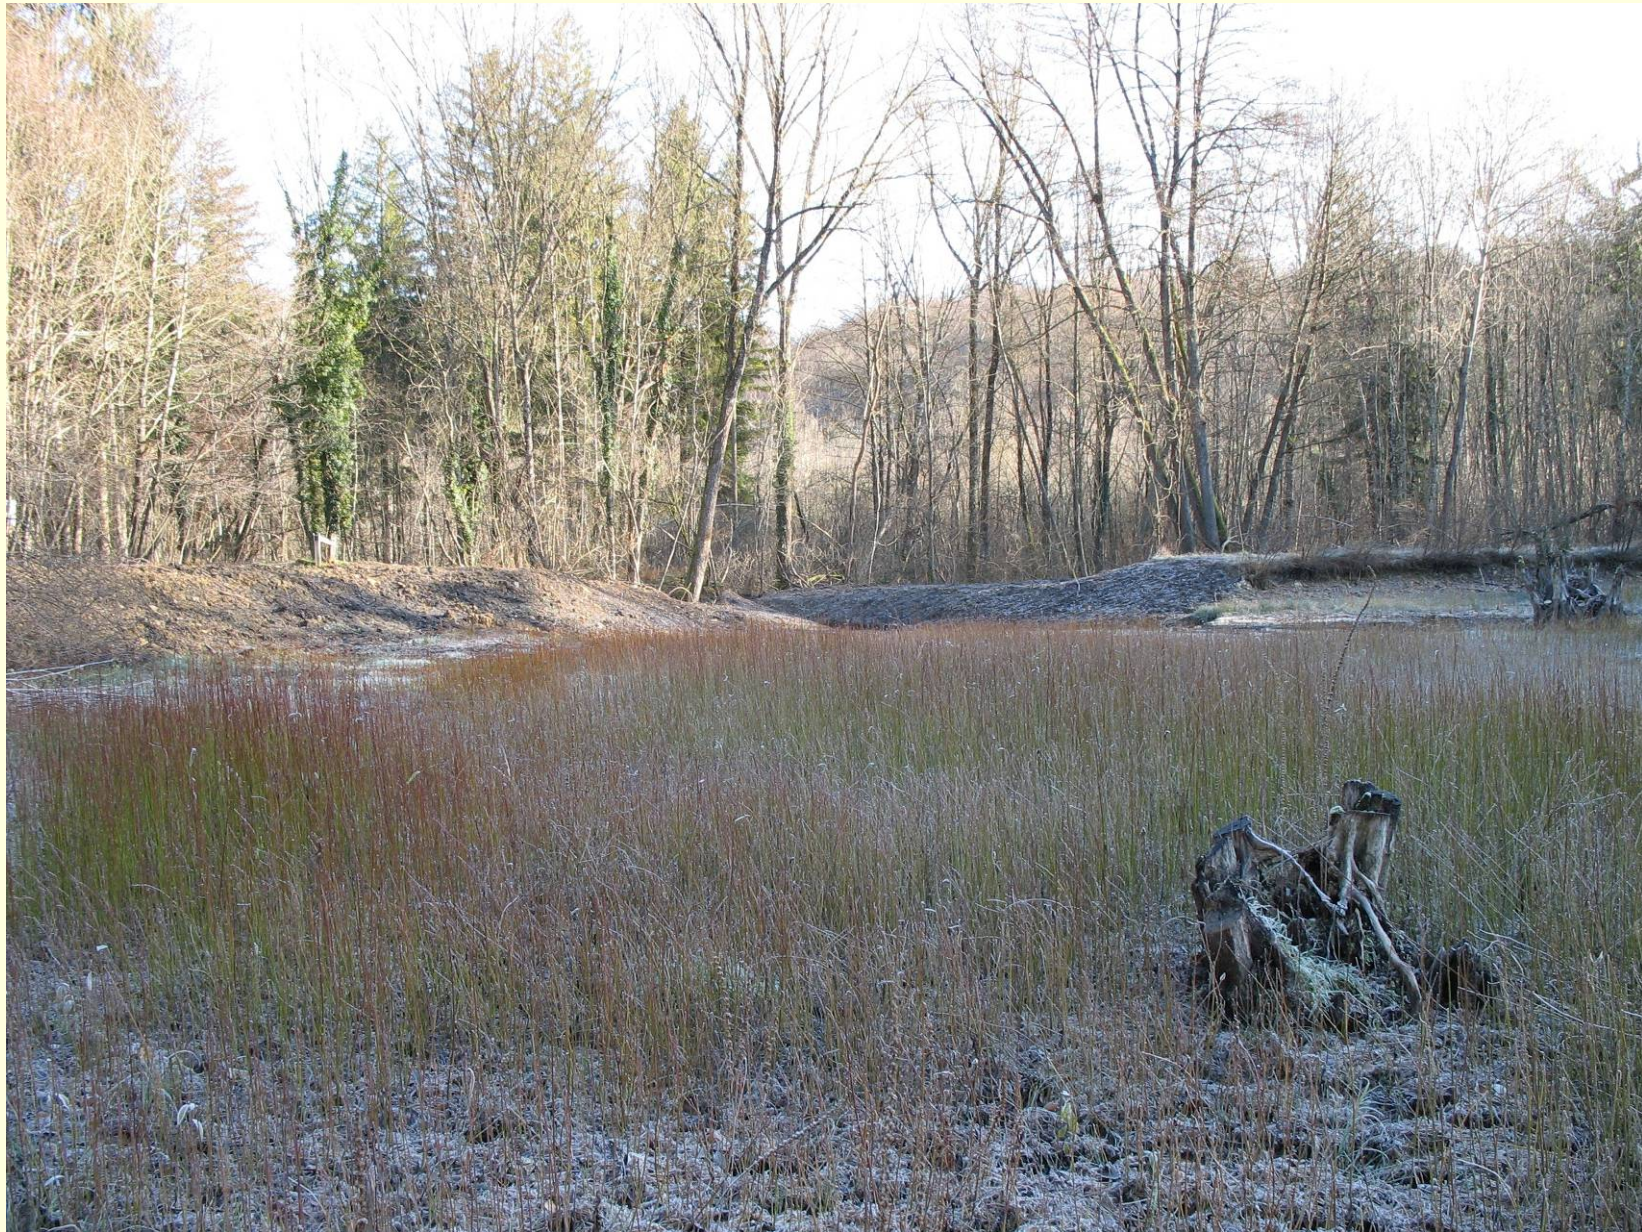
Forêt Domaniale de Châtillon (21) - Etang des Narlin « Tezenas » En Décembre 2006
