Exemples d'actions pour limiter l'impact des étangs sur les ruisseaux

Actions menées dans le cadre du LIFE Nature « Ruisseaux de têtes de bassins et faune patrimoniale associée »

Effacement d'un complexe d'étangs :

Contournement d'un étang en barrage :

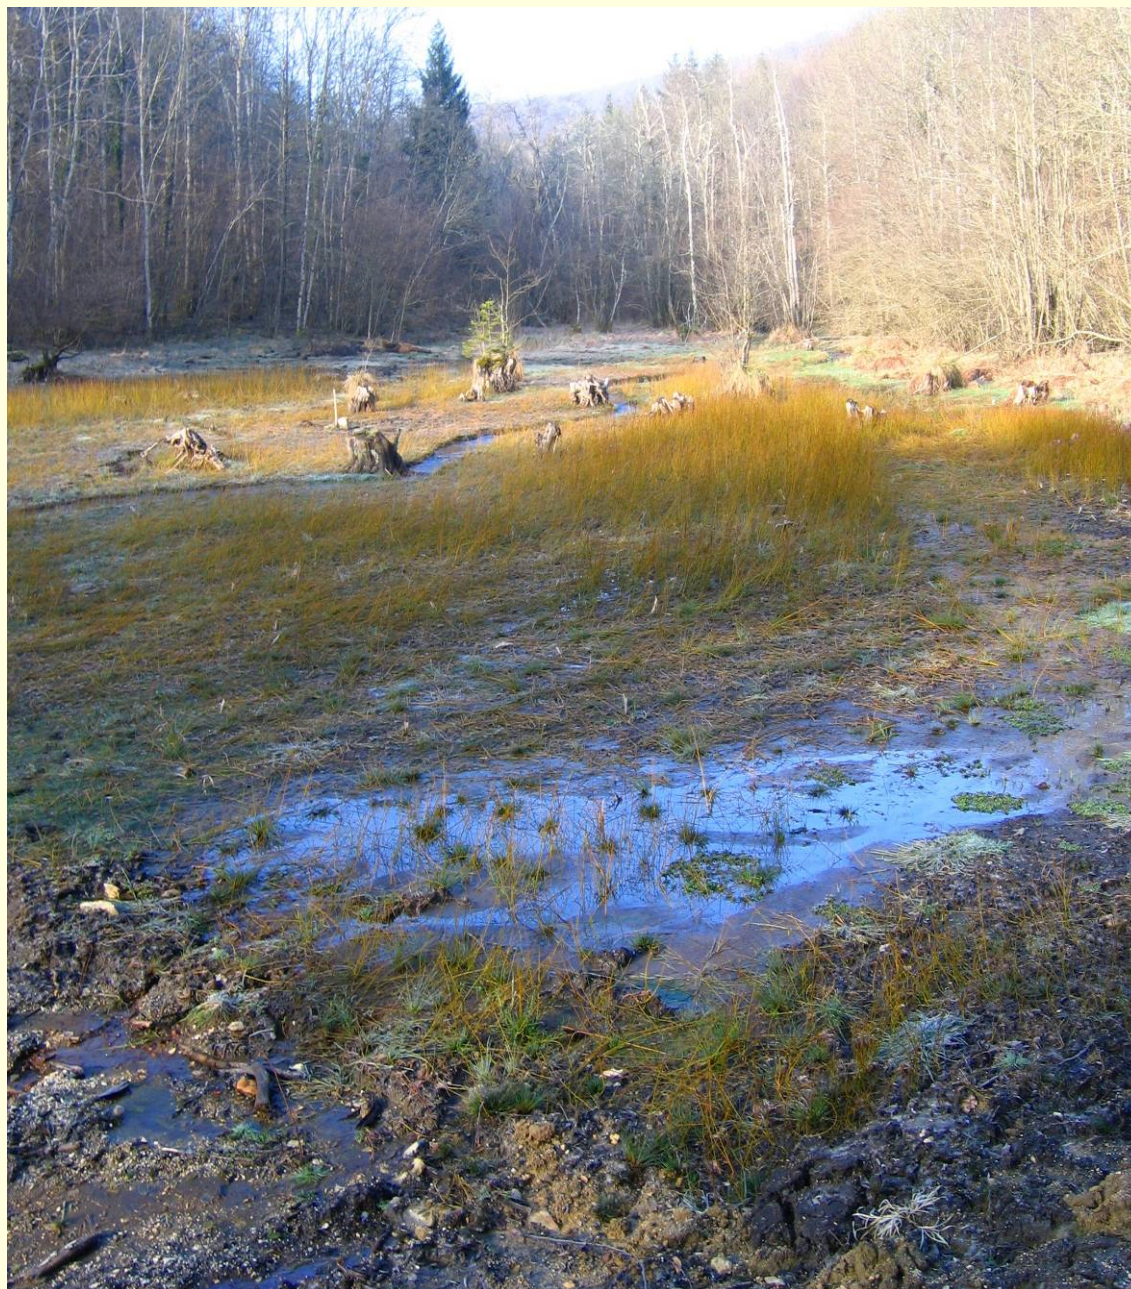
Forêt Domaniale de Châtillon (21) - Etang des Narlin « Tezenas » En Mars 2007

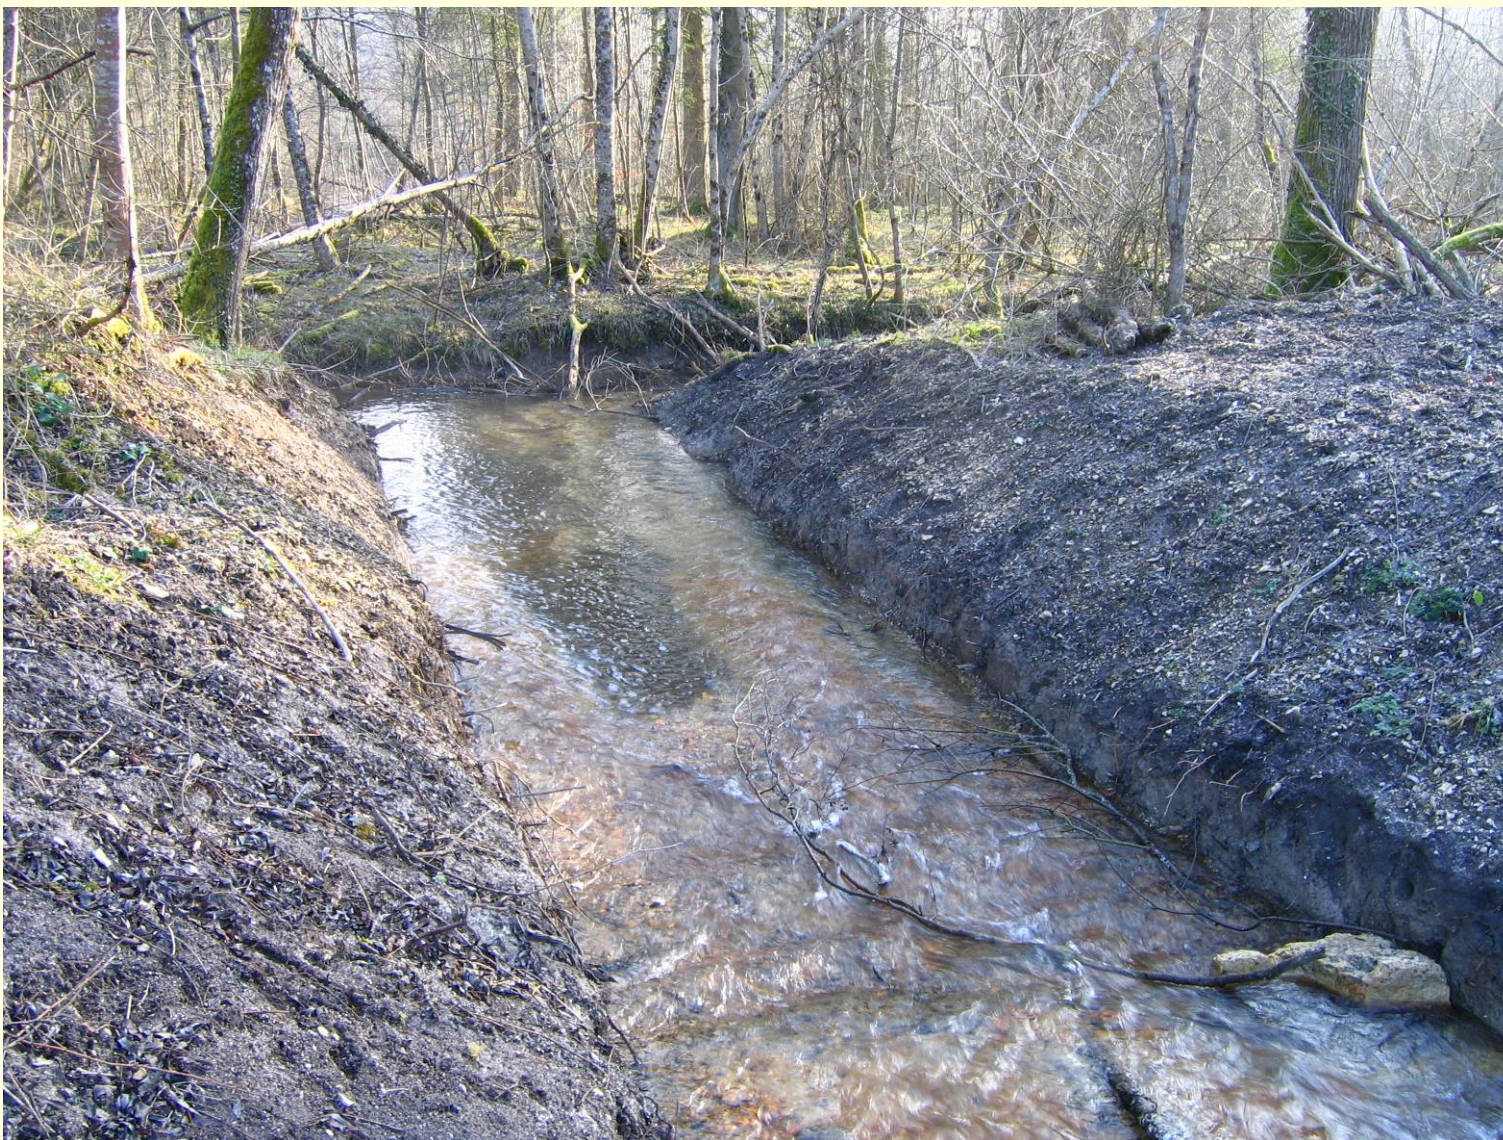
Forêt Domaniale de Châtillon (21) - Etang des Narlin « Tezenas » En Mars 2007

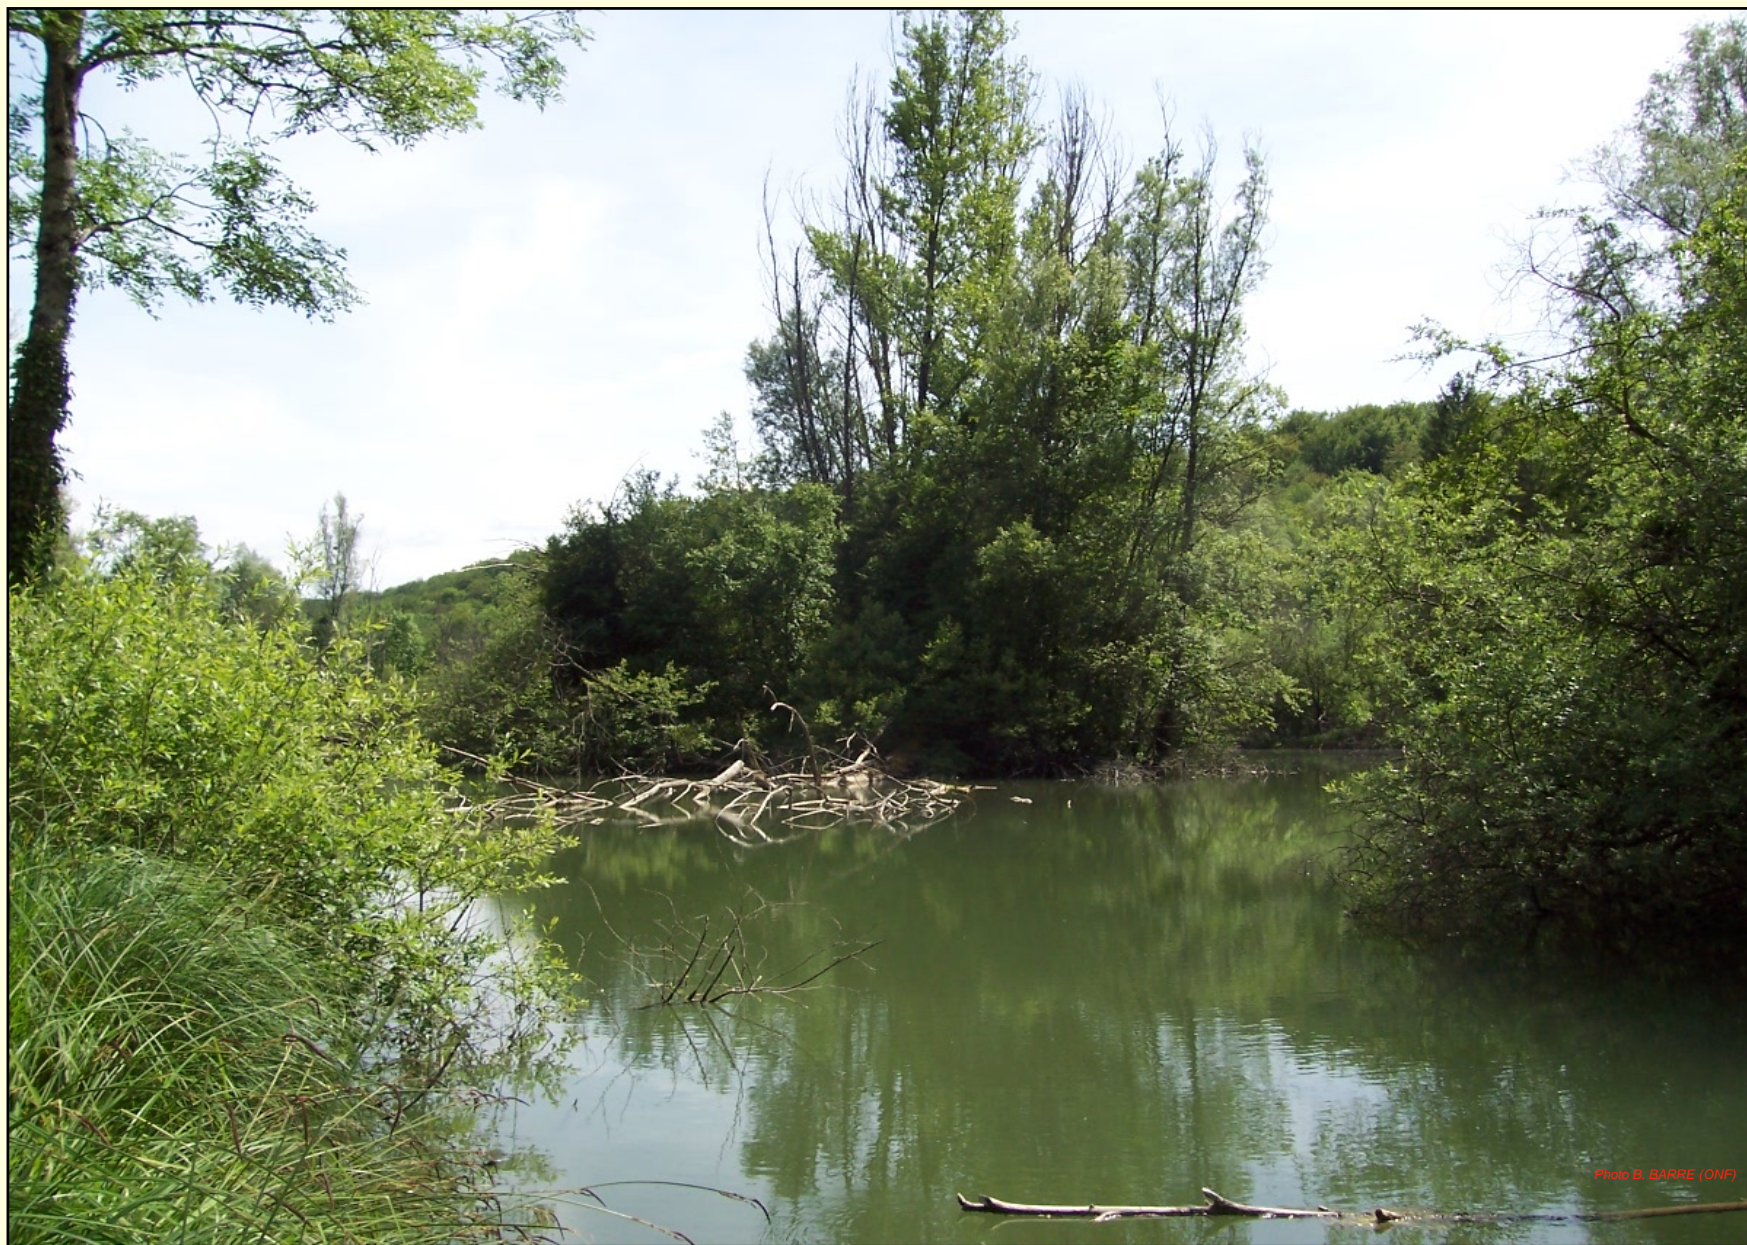
Forêt Domaniale de Châtillon (21) - Etang des Narlin « Vieille Digue » En 2005

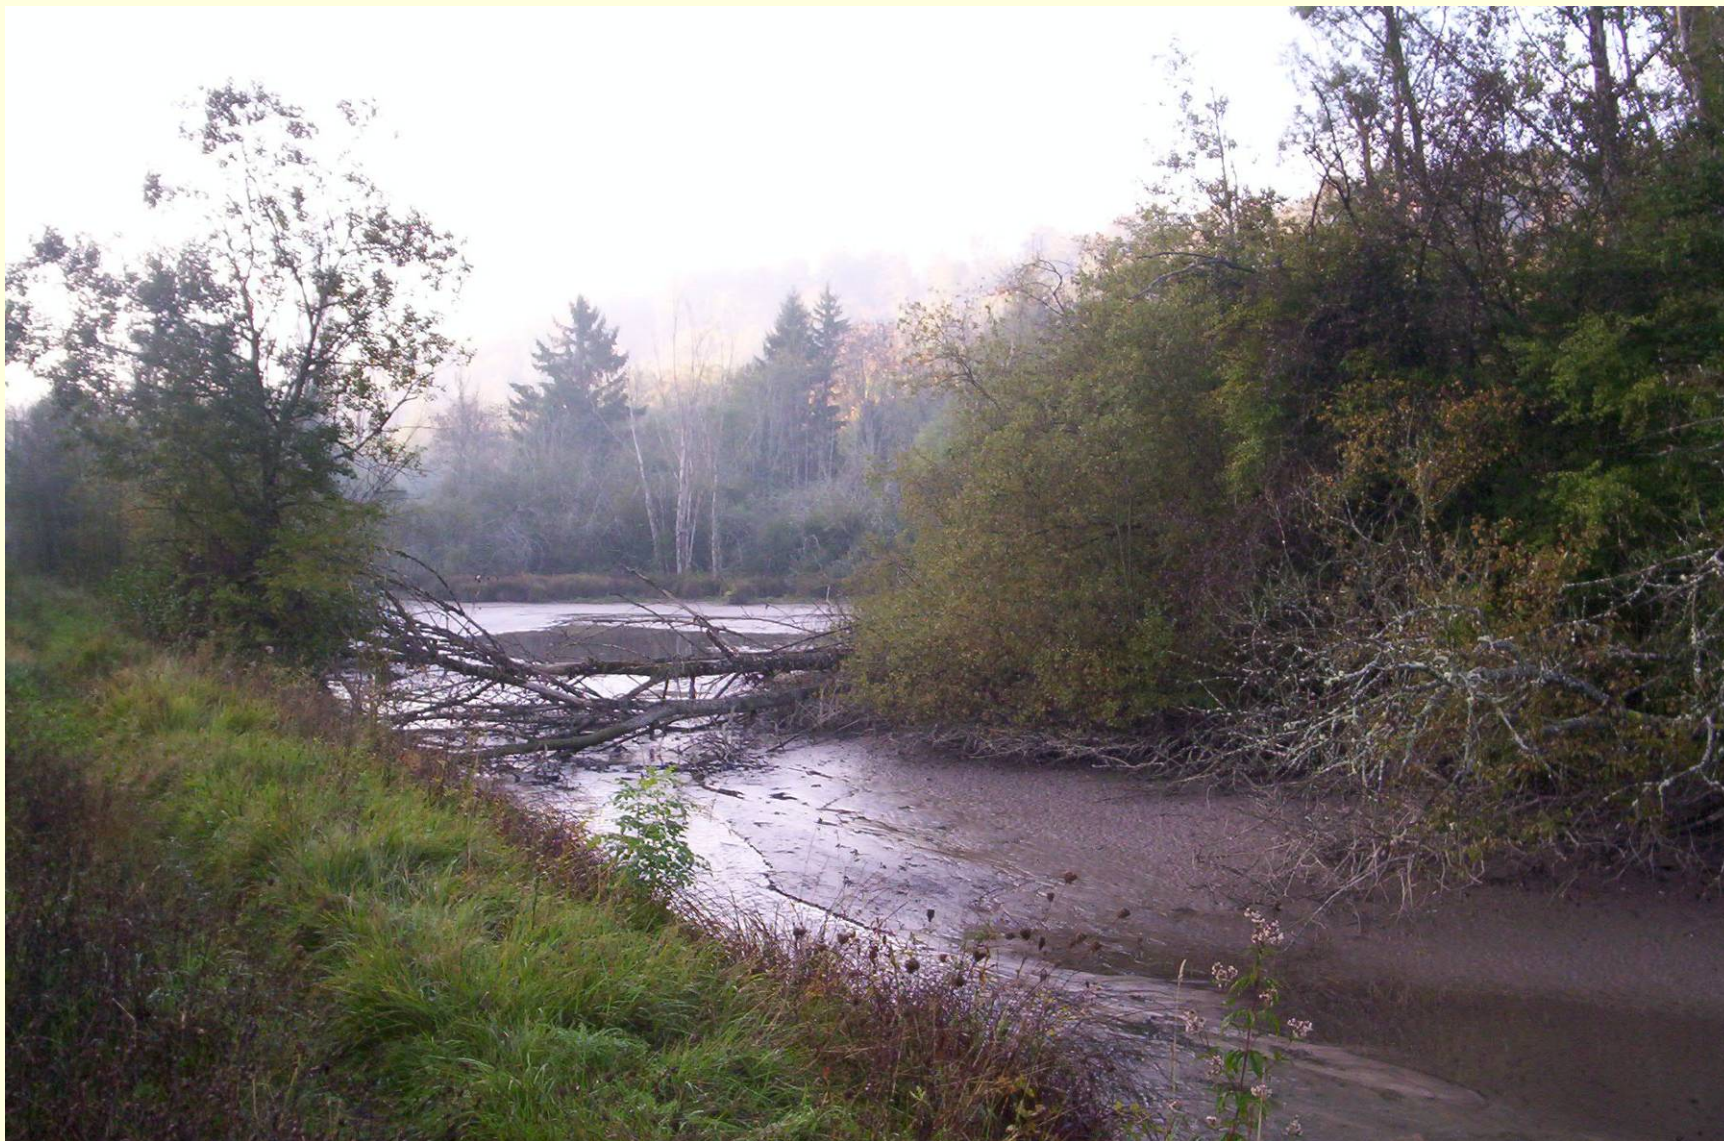
Forêt Domaniale de Châtillon (21) - Etang des Narlin « Vieille Digue » Vidange en Octobre 2006

Octobre 2006 :
Vidange des 2 étangs
aval

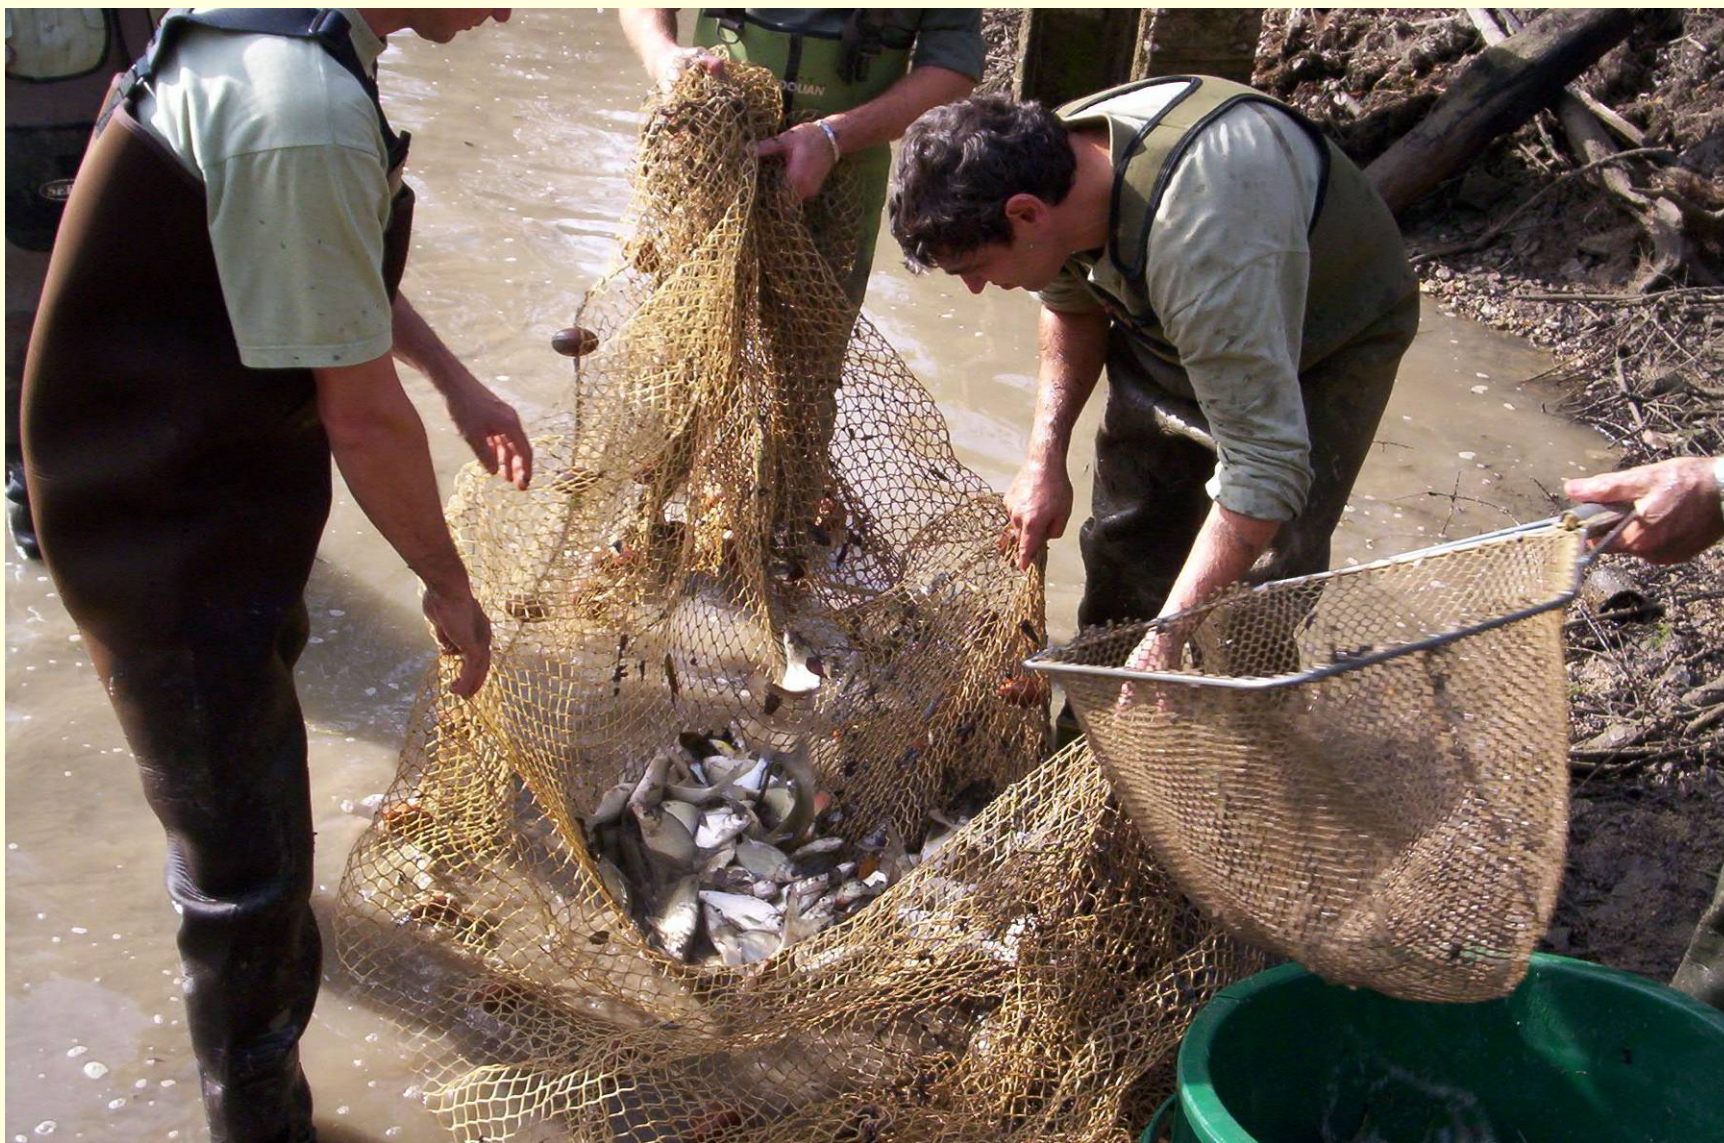
Forêt Domaniale de Châtillon (21) - Etang des Narlin « Vieille Digue » Vidange en Octobre 2006

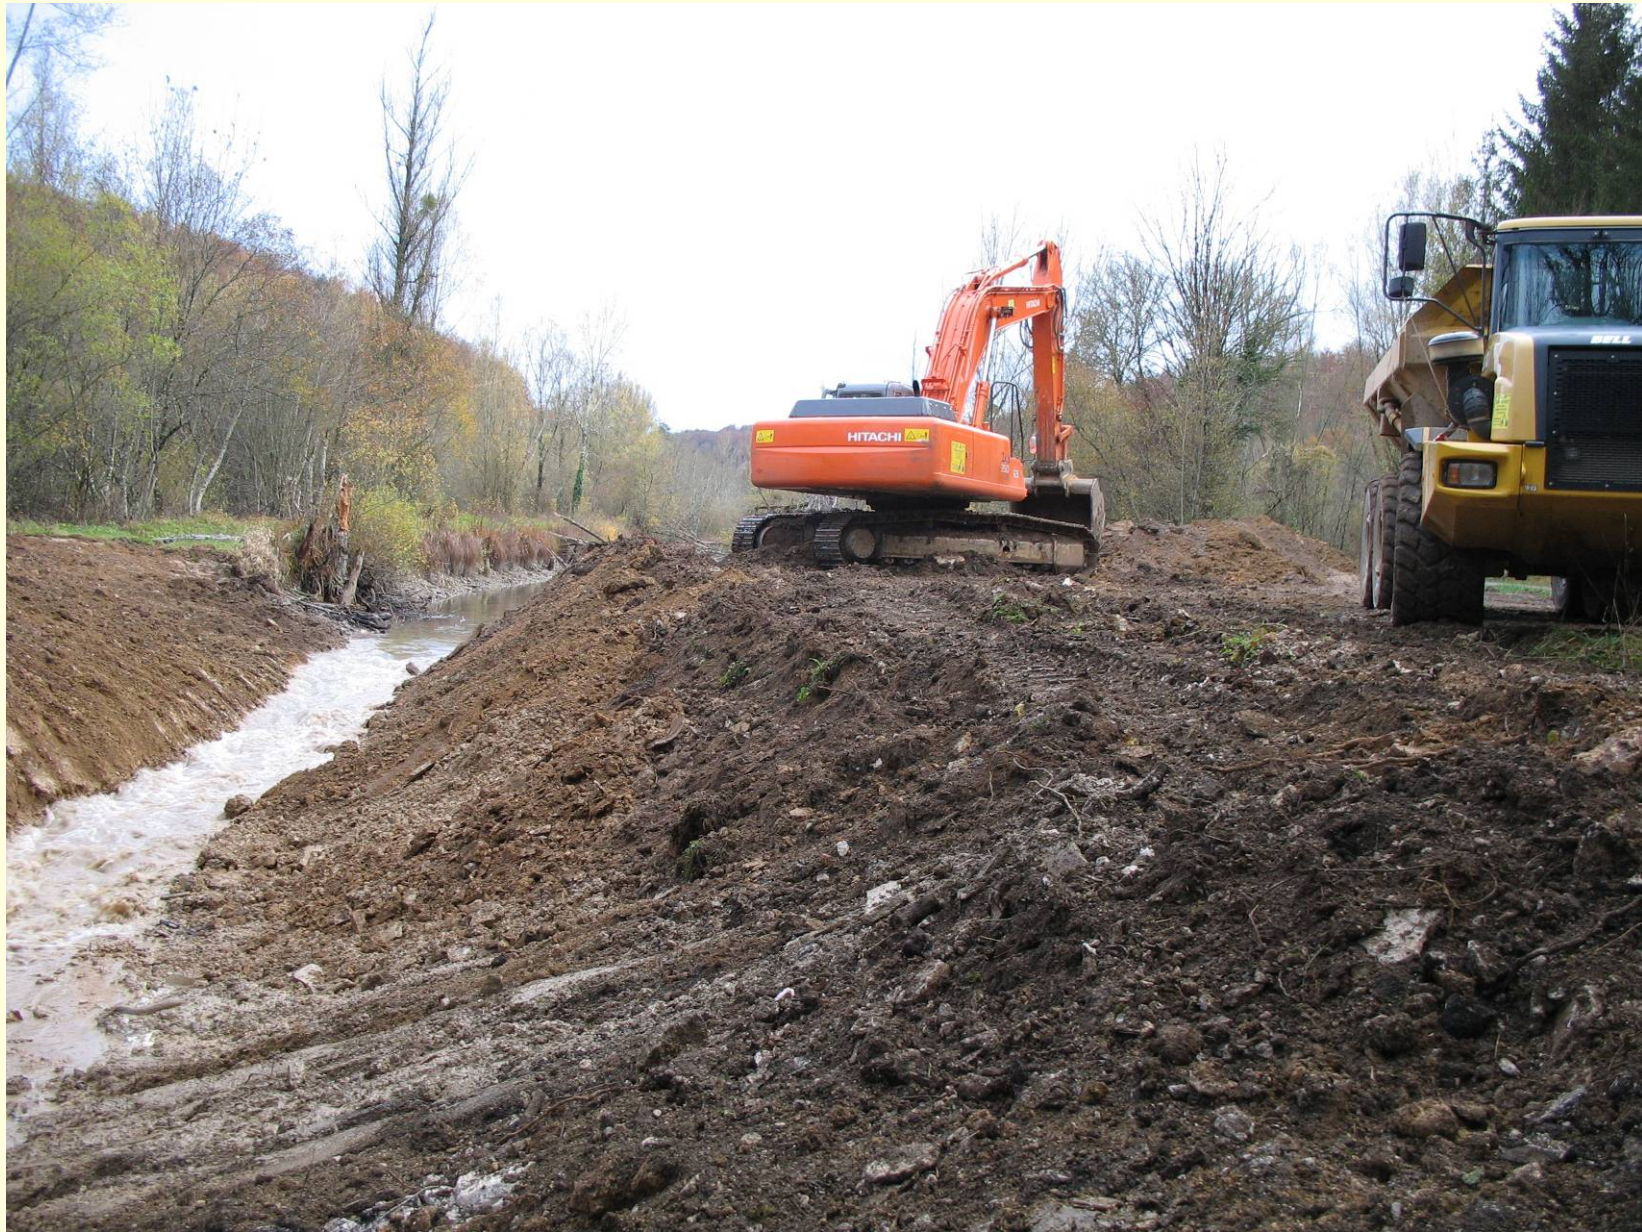
Forêt Domaniale de Châtillon (21) - Etang des Narlin « Vieille Digue » Travaux de Novembre 2006

Novembre 2006 :
Ouverture des digues
aval

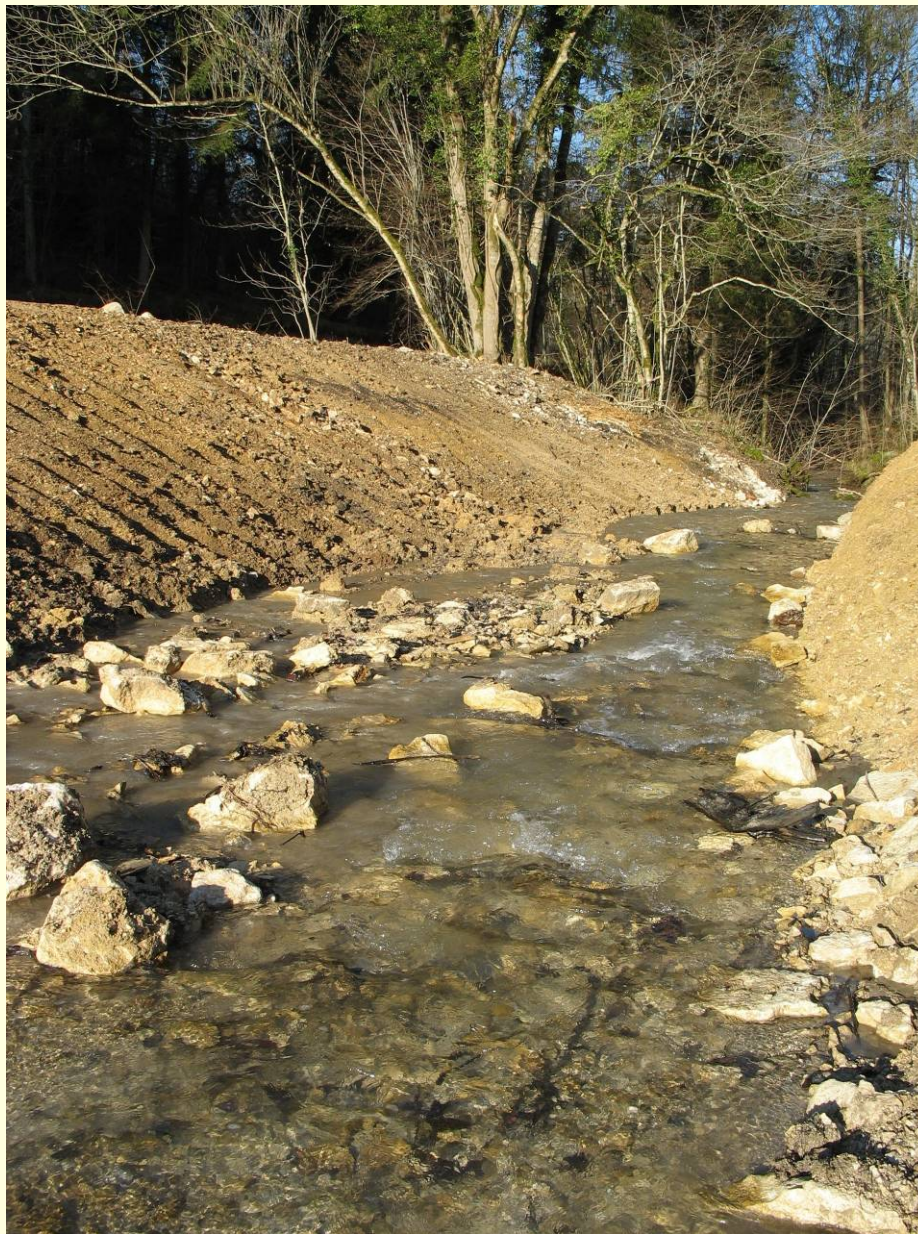
Forêt de Châtillon (21) - Etang des Narlin « Vieille Digue » Après travaux de Novembre 2006

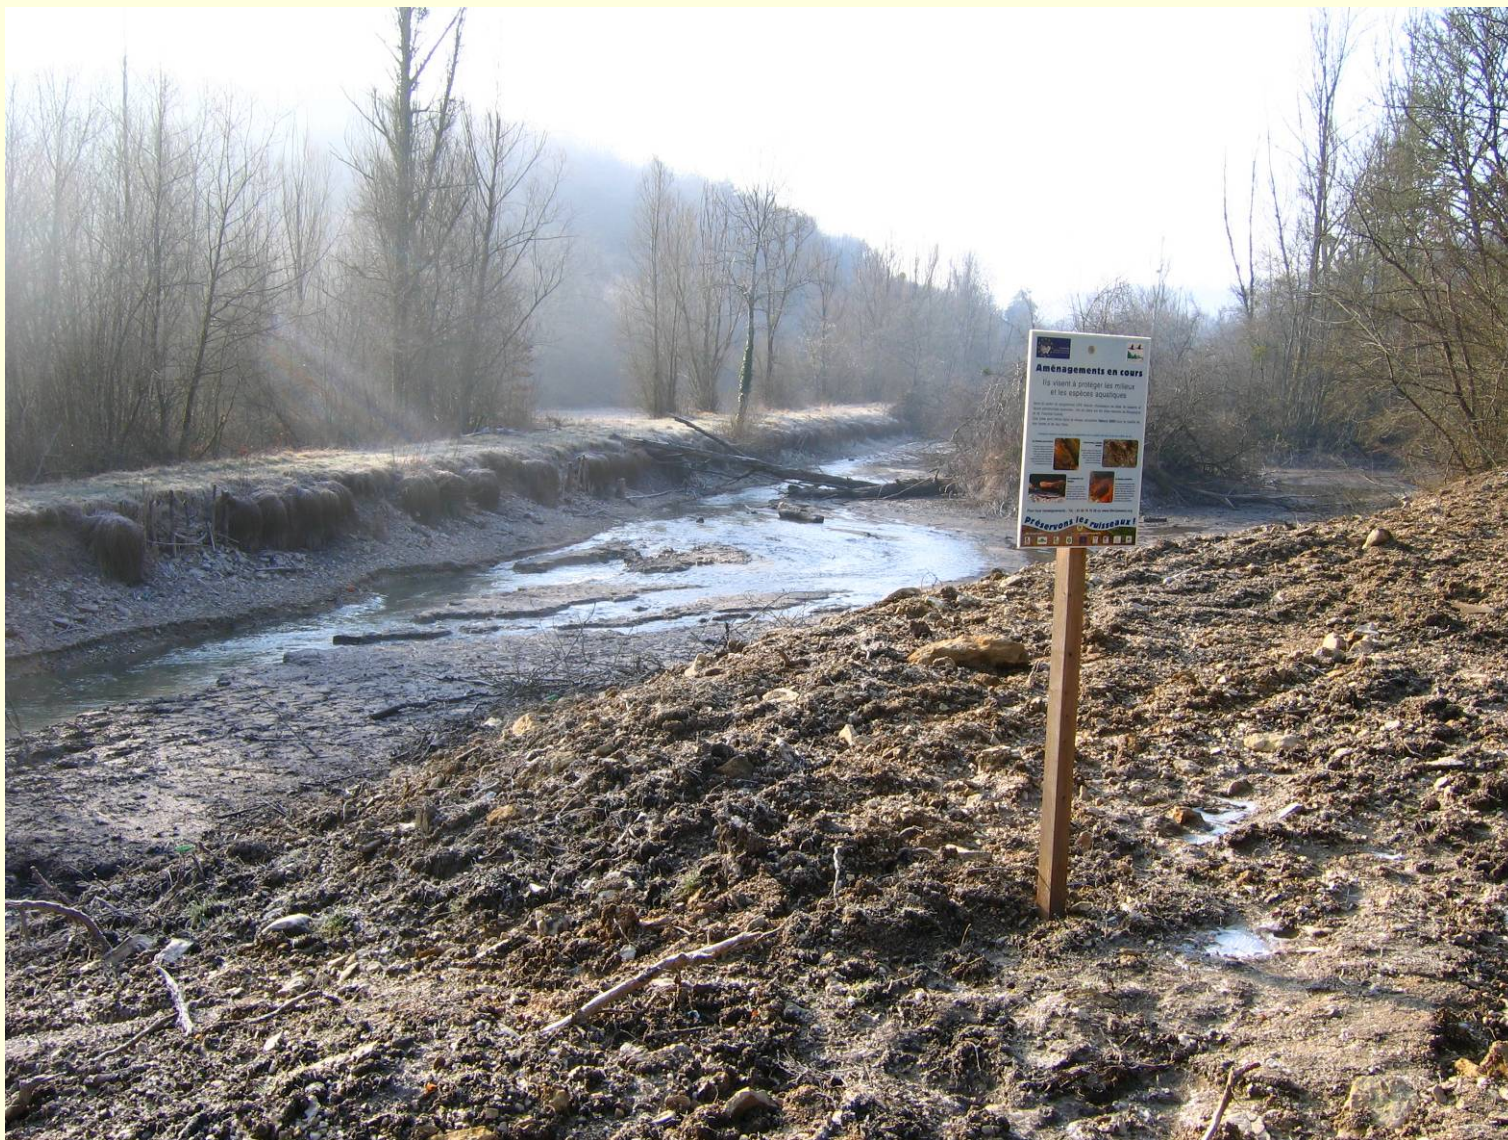
Forêt de Châtillon (21) - Etang des Narlin « Vieille Digue » Après travaux de Mars 2007

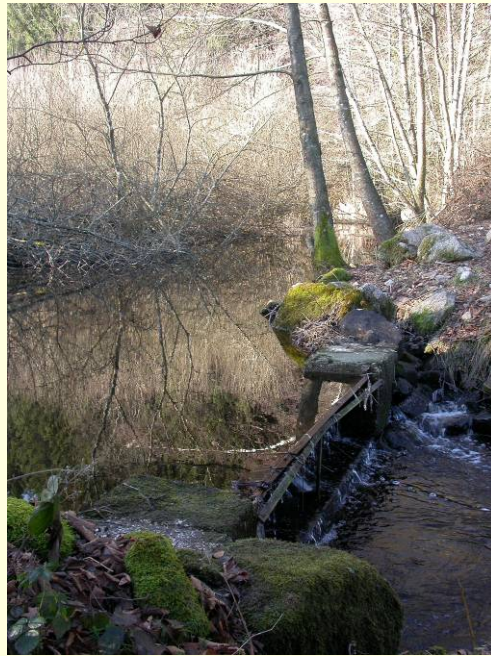
' Situation avant travaux
